Soupis nově vkládaných a restaurovaných prvků

ŘEMESLNÝ KÓD – N

(vestavěný nábytek)

15/N, 41/N součást dokumentace „Dotace“

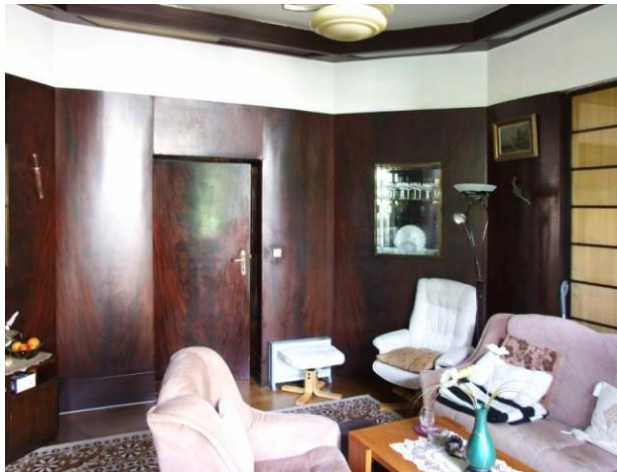
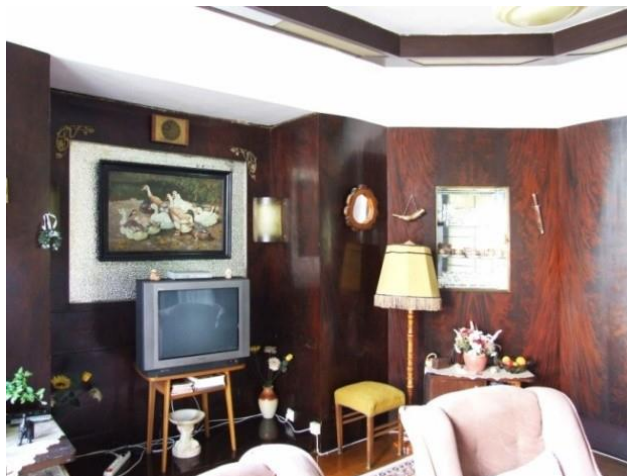
Položka 15/N

MÍSTNOST		NÁZEV VÝROBKU, POPIS		FOTO, SCHÉMA	
POLOŽKA					
PŘÍZEMÍ					
1.8		<p>Dřevěný obklad stěn jídelny do v. 2500 mm, sokl 250 mm. Povrch tmavá dýha. V nice vložený mosazný rámeček se zrcadlem 1300/1060 mm – patrně původním, 2 menší niky se zrcadlem a skleněnými dvířky v mosazném profilu. V rámci obložení 3x výklopný mřížový kryt radiátoru, zajištěný řetízkem. V nice pod zrcadlem chybí „bufet“ – patrně pultový.</p>

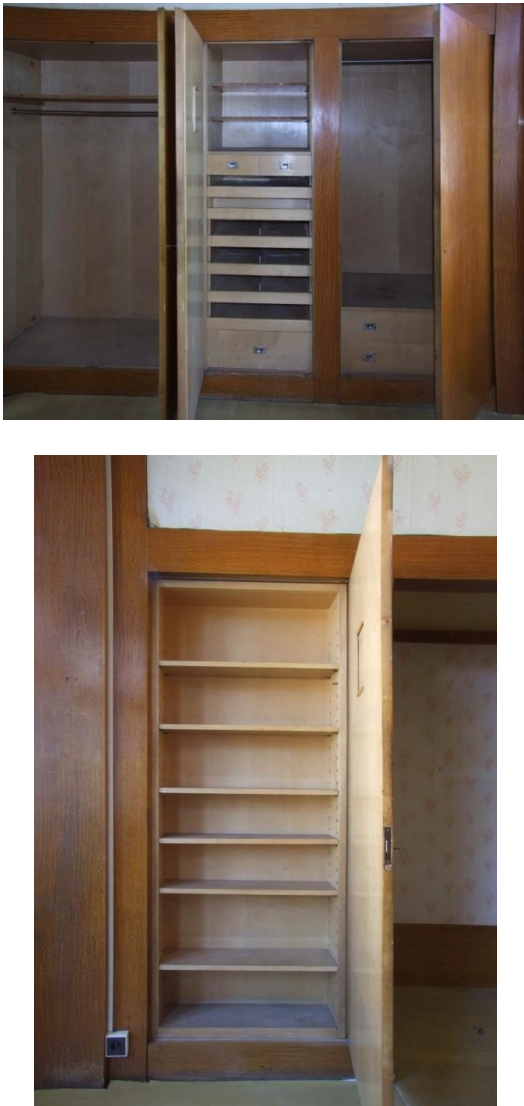
Položka 41/N					
CENA	1 kus (bez DPH)	Počet kusů 1 soubor	Cena celkem (bez DPH)	Cena celkem (vč. DPH)

MÍSTNOST		NÁZEV VÝROBKU, POPIS		FOTO, SCHÉMA	
POLOŽKA					
1. PATRO					
2.9		<p>Vestavěné skříně v rámci obkladu 40/N.</p> <p>1x skříň šatní s dvoukřídlymi dveřmi 1300/1900 mm, police a ramínková tyč. Kování kompletní, vnitřní povrch světlá dýha (bříza).</p> <p>1x skříň 600/1900 mm, s jednokřídlymi dveřmi, 2x police, 3x zásuvka uzavřená, 6x zásuvka otevřená, kování kompletní, vnitřní povrch světlá dýha.</p> <p>1x skříň 600/1900 mm, s jednokřídlymi dveřmi, 2x uzavřená zásuvka, ramínková tyč. Kování kompletní, vnitřní povrch světlá dýha, na dveřích torzo osvětlení, doplnit.</p> <p>1x skříň mělká s jednokřídlymi dveřmi 800/1900 mm, 6x police, kování komplet, vnitřní povrch světlá dýha.</p> <p>Stav zachovalý, restaurátorská oprava.</p> <p>Včetně zhotovení kopie gauče s polštáři, zprovoznění sejfu.</p> <p>Viz restaurátorská zpráva</p>
