ZPRÁVA Č. RT-047/1-2020

STANOVENÍ MNOŽSTVÍ PAU V ASFALTOVÝCH SMĚSÍCH KOMUNIKACÍ

II/18019a K FOŘTOVNĚ – OPRAVA POVRCHU

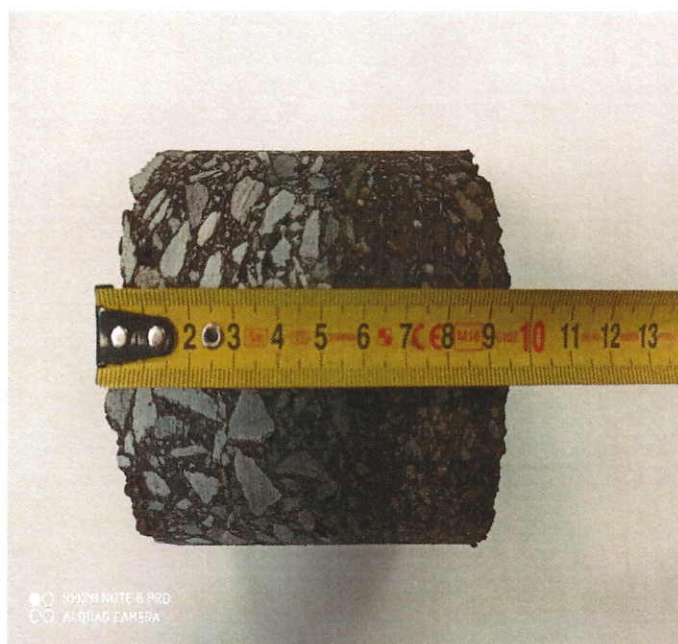
Jádrový vývrt č. 1

Č.vývrtů	1	2
staničení	0,200 PS	0,500 PS
AC obrus	50	50
AC ložná	45	20
AC podkladní	---	---
AC ostatní vrstvy	---	---
AC celkem	95	70
