ŘEZ C-C - NOVÝ STAV

ŘEZ B-B - NOVÝ STAV

L. BENEDA, stavební a projekční kancelář				
VED. PROJ.: L. BENEDA	ODP. PROJ.: M. SMUTNÝ	VYPRACOVALA: DANA PLUHAŘOVÁ	LUBOŠ BENEDA ČIŽICKÁ 279, 332 09 STĚNOVICE IČ: 13882589 • DIČ: CZ5807271008 PROVOZOVNA: ČERNICKÁ 9 A 11 301 36 PLZEŇ	
OBEC: PLZEŇ	STAVEBNÍ ÚŘAD: UMO 3			
INVESTOR: KRAJSKÉ CENTRUM VZDĚLÁNÍ A JAZYKOVÁ ŠKOLA S PRÁVEM STÁTNÍ JAZYKOVÉ ZKOUŠKY, SADY 5. KVĚTNA 42, 301 00 PLZEŇ				
REKONSTRUKCE INTERIÉRŮ BUDOVY SADY 5. KVĚTNA 85/42, PLZEŇ, BEZBARIÉROVÉ ÚPRAVY				
D. DOKUMENTACE OBJEKTŮ A TECHNICKÝCH A TECHNOLOGICKÝCH ZAŘÍZENÍ D.1. DOKUMENTACE STAVEBNÍHO NEBO INŽENÝRSKÉHO OBJEKTU D.1.1) ARCHITEKTONICKO – STAVEBNÍ ŘEŠENÍ      D.1.2) STAVEBNÍ KONSTRUKČNÍ ŘEŠENÍ				
ŘEZ B–B; C–C – NOVÝ STAV			1:100	D.1.1-2. N9.

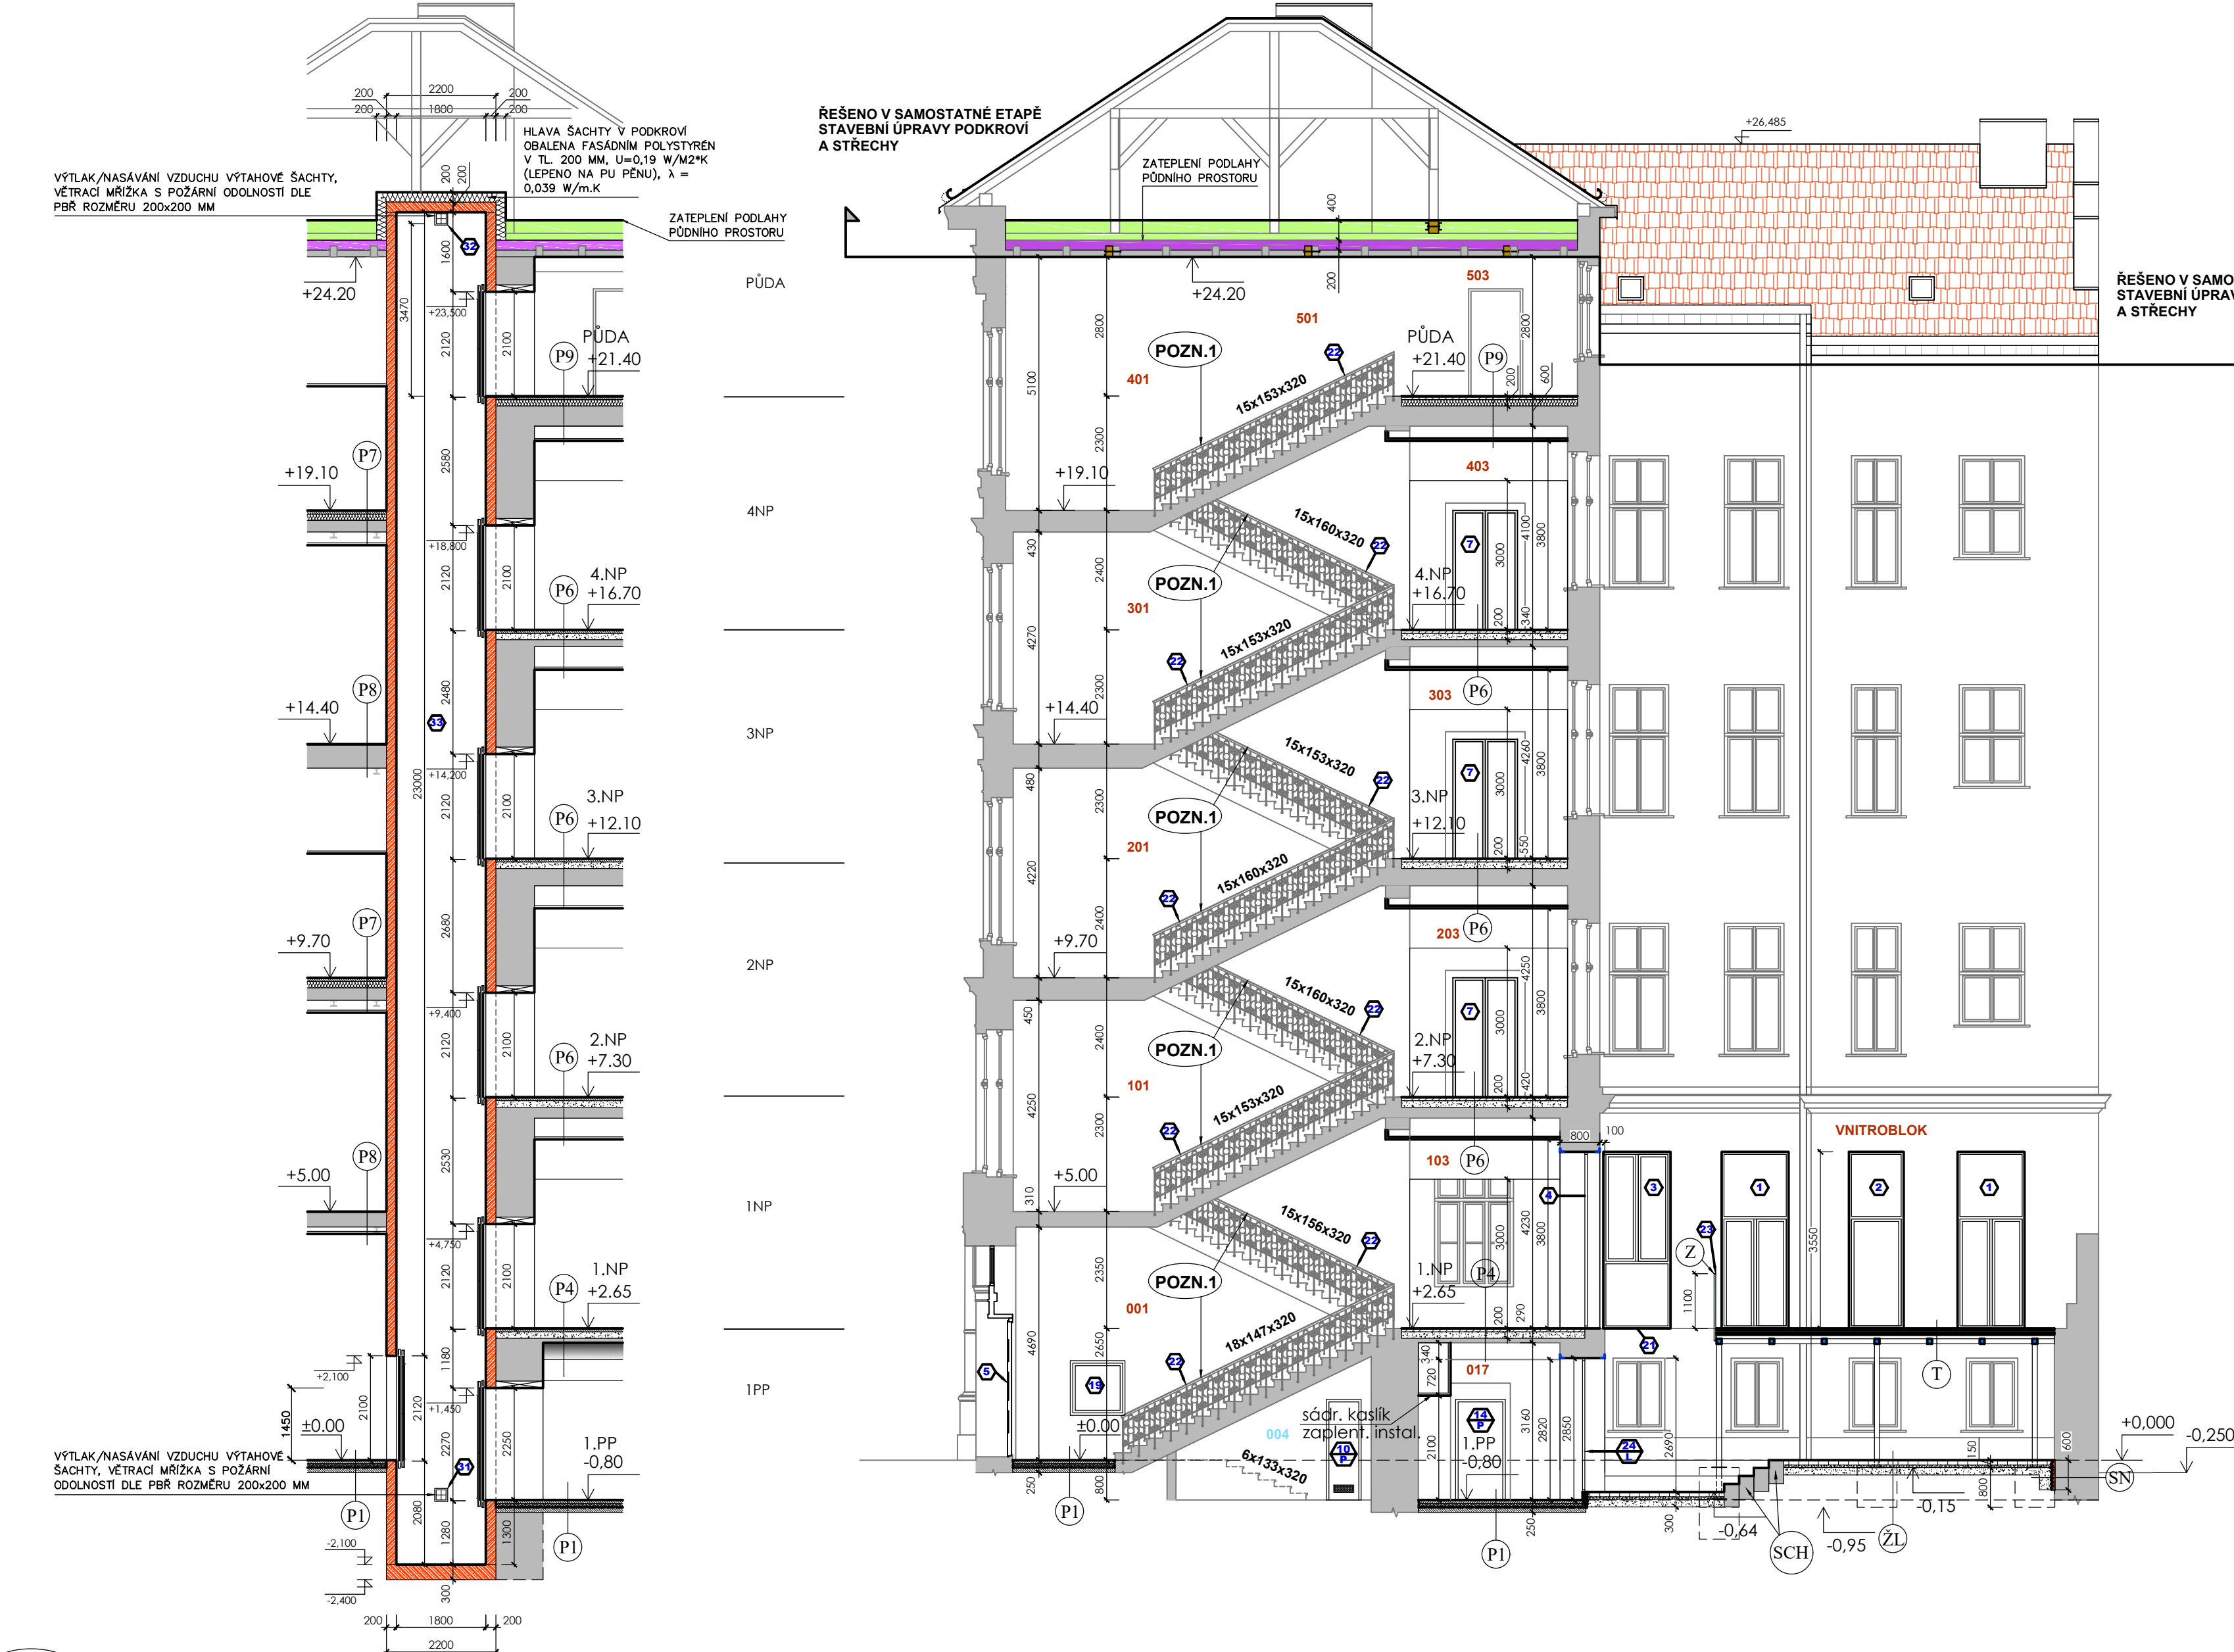
**POZN.1**  
DVE HLAVNÍ SCHODIŠTĚ BUDOVY VČETNĚ VYROVNÁVACÍCH SCHODIŠŤ OD HLAVNÍCH VSTUPŮ DO 1.PP BUDOU CHEMICKY VYČISTĚNY.  
U STÁVAJÍCÍCH LITINOVÝCH ZÁBRADLÍ V PROSTORU ZRCÁTKA SE ODSRANÍ VEŠKERÉ JEJICH NÁTĚRY A ZNOVU SE STÁVAJÍCÍ ZÁBRADLÍ OPATŘÍ BARVOU.  
U STÁVAJÍCÍCH ŽELEZNÝCH MADEL KOTVENÝCH DO SCHODIŠŤOVÝCH ZDÍ SE TAKÉ ODSTRANÍ STÁVAJÍCÍ NÁTĚR A NOVĚ SE MADLA NATŘOU.

**SCH**  
PŘEDLOŽENÉ SCHODIŠTĚ VYROVNÁVAJÍCÍ VÝŠKOVÝ ROZDÍL MEZI 1.PP A VNITROBLOKEM JE NAVRŽENO Z KAMENNÝCH SCHODŮ.
