| Zakázka :<br>Most ev. č. 18321 - 1 Krchleby | | Měřítko : | |
| Příloha :<br>Geodetické zaměření | | Příloha číslo : | <b>D.1</b> |

# TECHNICKÁ ZPRÁVA

Název: most ev. č. 18321 - 1  
Krchleby

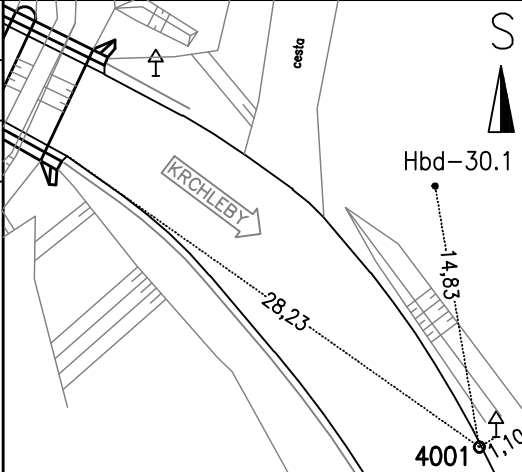
| 4001 III. | Souřadnice X | 1 088 945.62 | |

| Krchleby u Staňkova<br>most ev.č. 18321-1<br>nastřelovací hřeb ve vozovce<br>rajonem | | | |

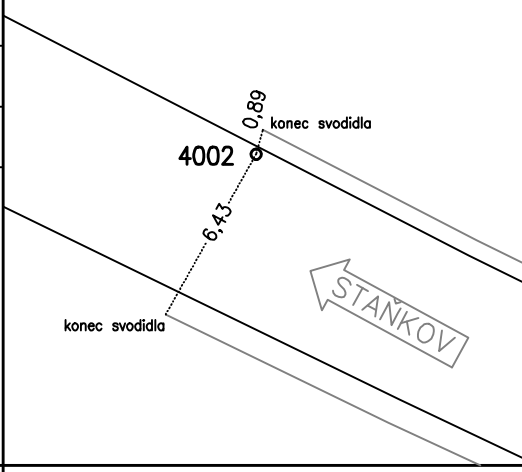
| 4002 III. | Souřadnice X | 1 088 897.39 | |

| Krchleby u Staňkova<br>most ev.č. 18321-1<br>nastřelovací hřeb ve vozovce<br>GPS | | | |

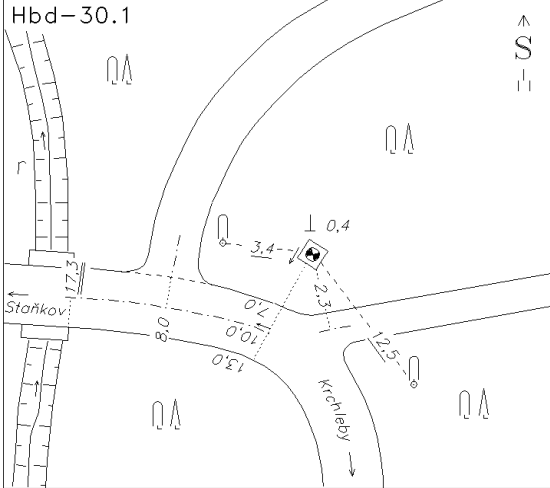
| Nivelační pořad: Hbd Přeštice-Staňkov | | | | | | |
|---|---|---|---|---|---|---|
| Místopisný popis:<br>Krchleby, nivelační kámen | | <div>Místopis:<br/>Hbd-30.1</div> | | | | |

| Nivelační pořad: Hbd Přeštice-Staňkov | | | | | | |
|---|---|---|---|---|---|---|
| Stav a stáří objektu:<br>obetonovaný žulový hranol, normalizovaný<br>do 0,2 m omnice, do 1,1 m písčinná hlína s kamením | | | | | | |

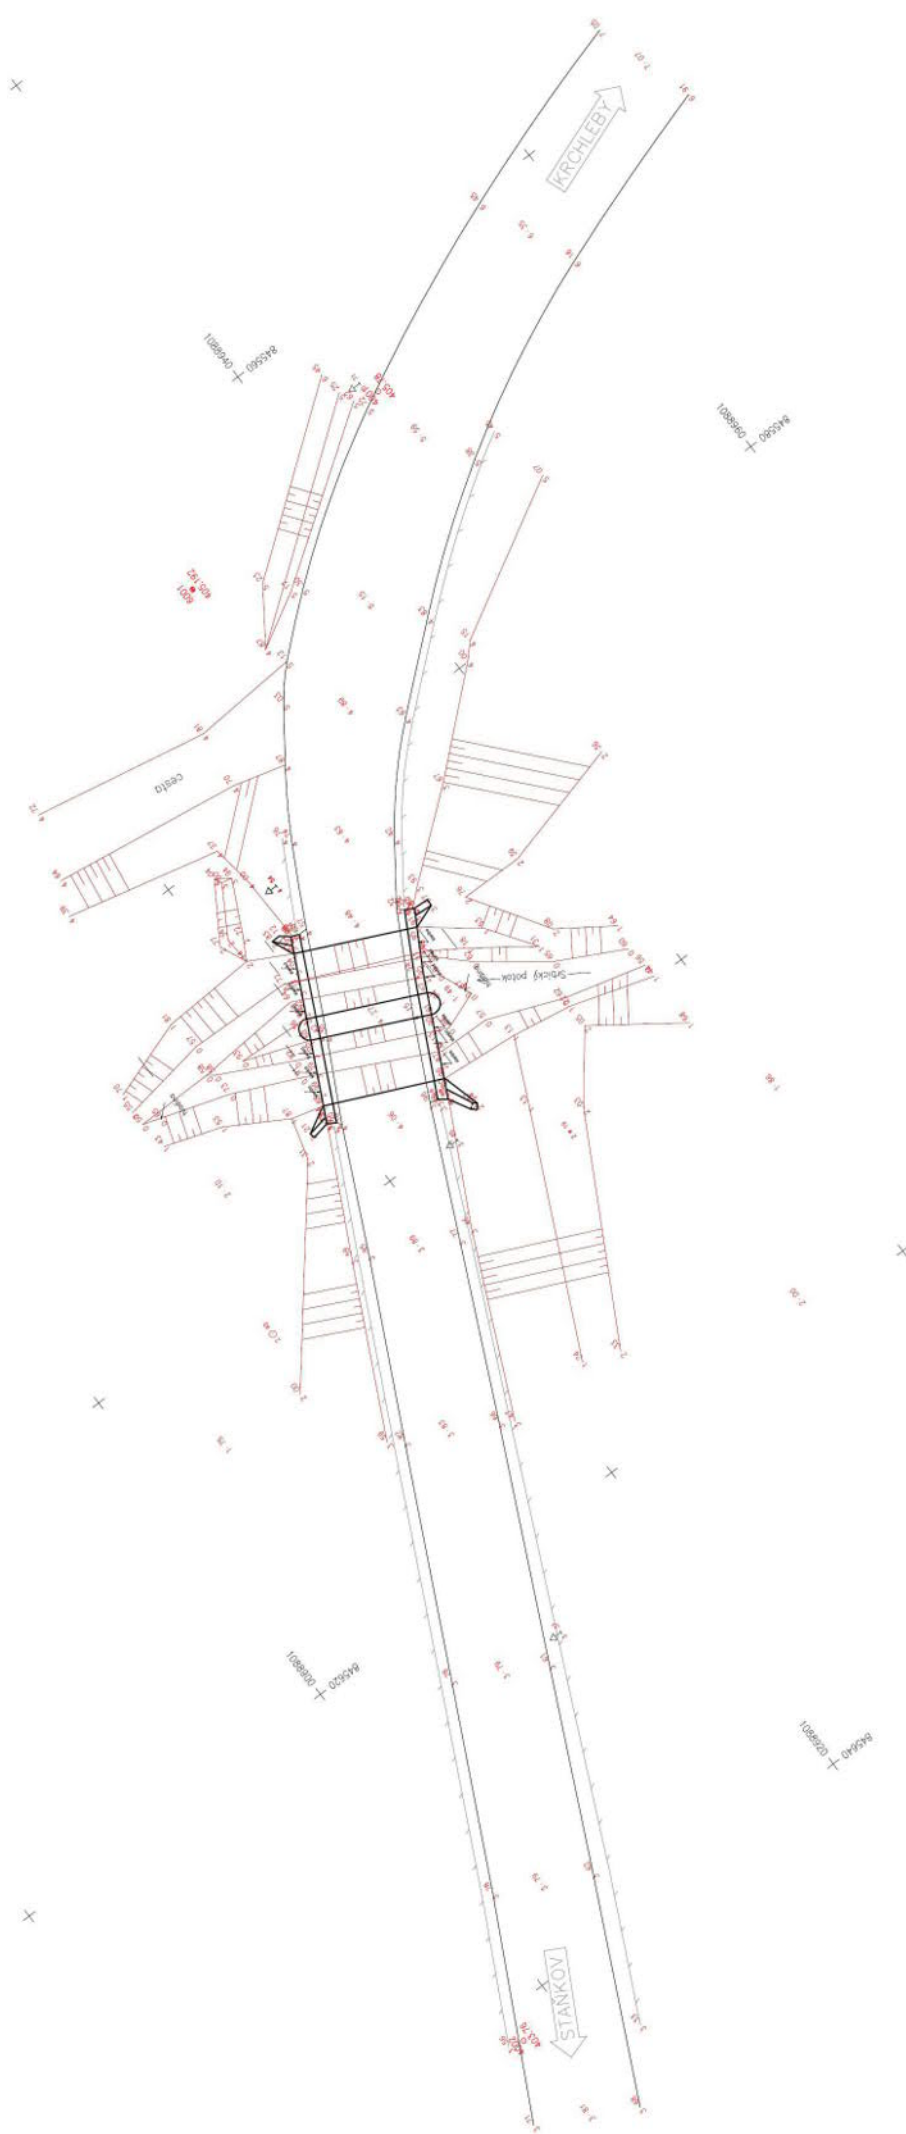
| PŘÍLOHA :<br><br>situace | | vřš. s. : BpV | PŘÍLOHA číSLO : |

Obsahem zaměření je podklad pro opravu mostu ev. č. 18321 - 1 u obce Krchleby u Staňkova. Byl zaměřen most s okolím, komunikace v délce cca 50m od mostu. Byly zaměřeny viditelné znaky inženýrských sítí, šetření o jejich průběhu nebylo prováděno.

| ZAKAZKA :<br><br>most ev. č. 18321–1<br>Krchleby | | FORMAT : 4 A4 | |
| | | MĚŘITKO : 1 : 200 | |
