Výměna okna na chodbě ve 4.NP objektu a v místnosti výchovného poradce ve 3.NP

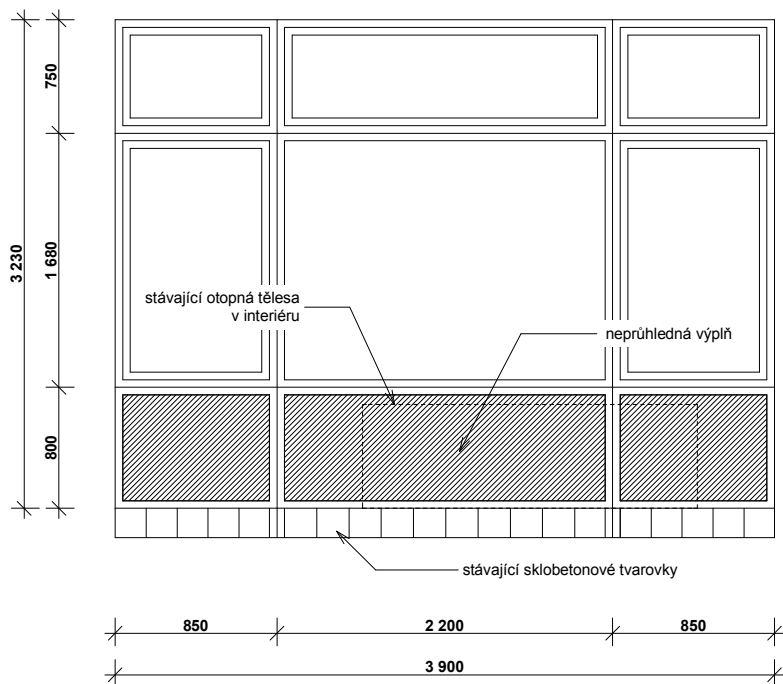
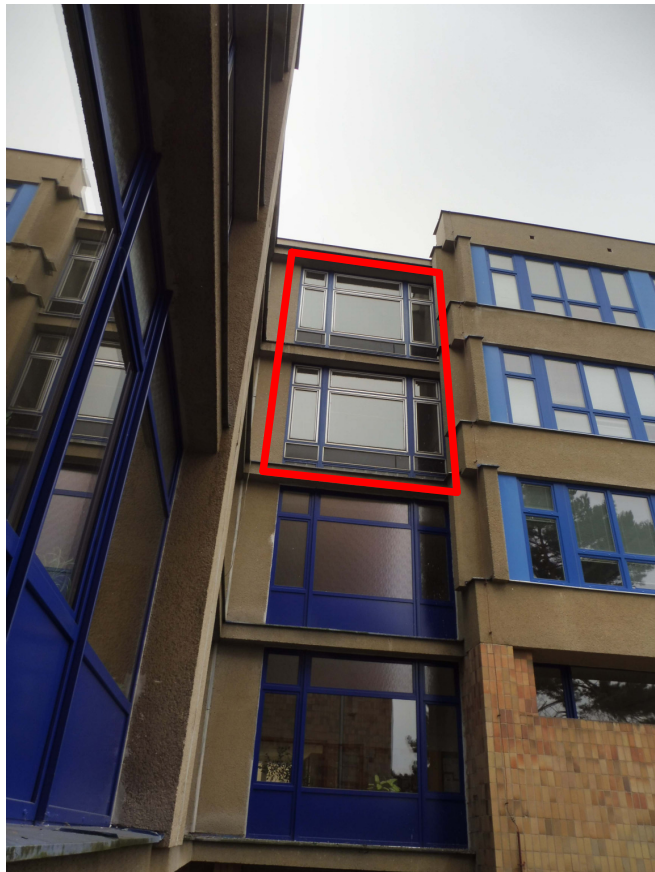
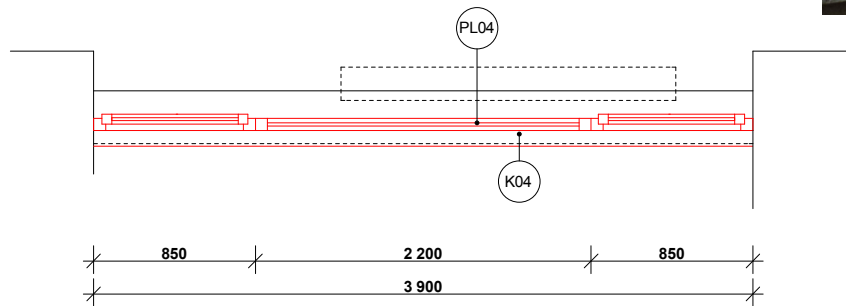
Pohled na okna z exteriéru

Předmětem výměny je demontáž stávajících nevyhovujících sestav ocelových oken na chodbě ve 4.NP a v místnosti výchovného poradce ve 3.NP

Tato okna budou nahrazena novými sestavami plastových oken ve stejném členění - dle výpisu prvků. Zde je stávající sestava vytvořena od podlahy až po strop, parapety jsou tvořeny neprůhlednými částmi. Ve spodní části sestavy se nachází řada sklobetonových tvarovek.

Před okny se nacházejí stávající otopná tělesa, zde je nutná jejich demontáž při výměně oken a pak jejich následné osazení zpět.

Venkovní parapetní pás bude nahrazen novým parapetem z eloxovaného hliníku s bočními krytkami.
