Výměna balkonových sestav ve 2. až 5.NP - pavilon 3

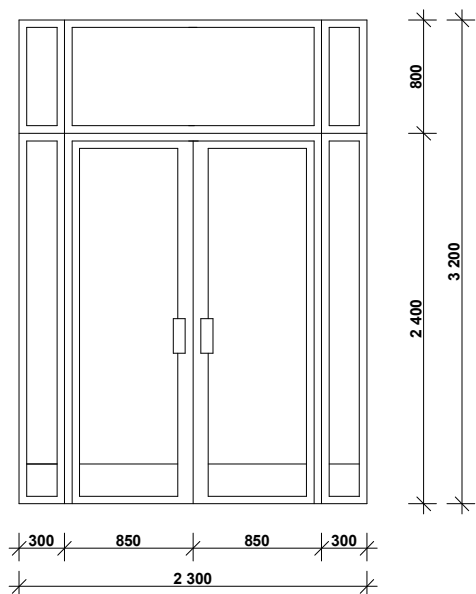
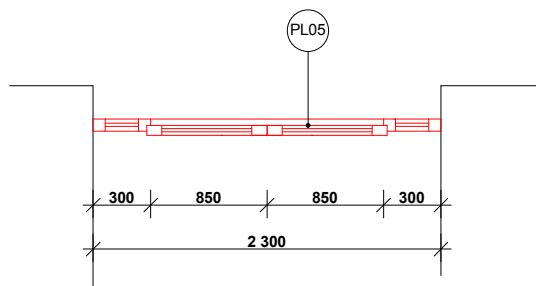
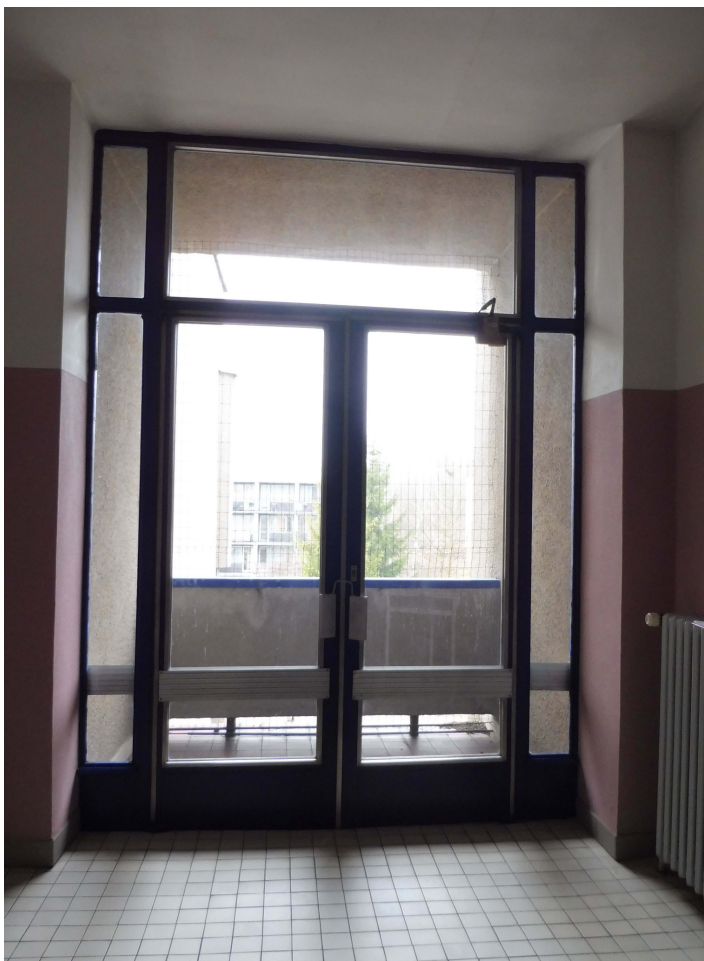
Pohled na sestavu z interiéru

Předmětem výměny je demontáž stávajících nevyhovujících balkonových ocelových sestav na chodbách ve 2. - 5.NP

Tyto sestavy budou nahrazeny novými sestavami plastovými ve stejném členění - dle výpisu prvků.

Balkonová sestava je provedena od podlahy až po strop. V interiéru a i na balkoně je provedena na podlaze keramická dlažba - ta bude zachována.
