ŘEZ A-A - BOURACÍ PRÁCE

VED. PROJ.: L. BENEDA	ODP. PROJ.: M. SMUTNÝ	VYPRACOVALA: DANA PLUHAŘOVÁ	LUBOŠ BENEDA ČÍŽICKÁ 279, 332 09 STĚNOVICE IČ: 13882589 • DIČ: CZ5807271008 PROVOZOVNA: ČERNICKÁ 9 A 11 301 36 PLZEŇ
OBEC: PLZEŇ	STAVEBNÍ ÚŘAD: UMO 3		
INVESTOR: KRAJSKÉ CENTRUM VZDĚLÁNÍ A JAZYKOVÁ ŠKOLA S PRÁVEM STÁTNÍ JAZYKOVÉ ZKOUŠKY, SADY 5. KVĚTNA 42, 301 00 PLZEŇ			
REKONSTRUKCE INTERIÉRŮ BUDOVY SADY 5. KVĚTNA 85/42, PLZEŇ, BEZBARIÉROVÉ ÚPRAVY			RAZÍTKO:
D. DOKUMENTACE OBJEKTŮ A TECHNICKÝCH A TECHNOLOGICKÝCH ZAŘÍZENÍ D.1. DOKUMENTACE STAVEBNÍHO NEBO INŽENÝRSKÉHO OBJEKTU D.1.1) ARCHITEKTONICKO – STAVEBNÍ ŘEŠENÍ D.1.2) STAVEBNÍ KONSTRUKČNÍ ŘEŠENÍ			DATUM: 04.2022
ŘEZ A-A – BOURACÍ PRÁCE			STUPĚŇ: PP
			FORMÁT: 8xA4
			MĚŘÍTKO: ČÍSLO VÝKRESU:
			1:100
			D.1.1-2. B8.

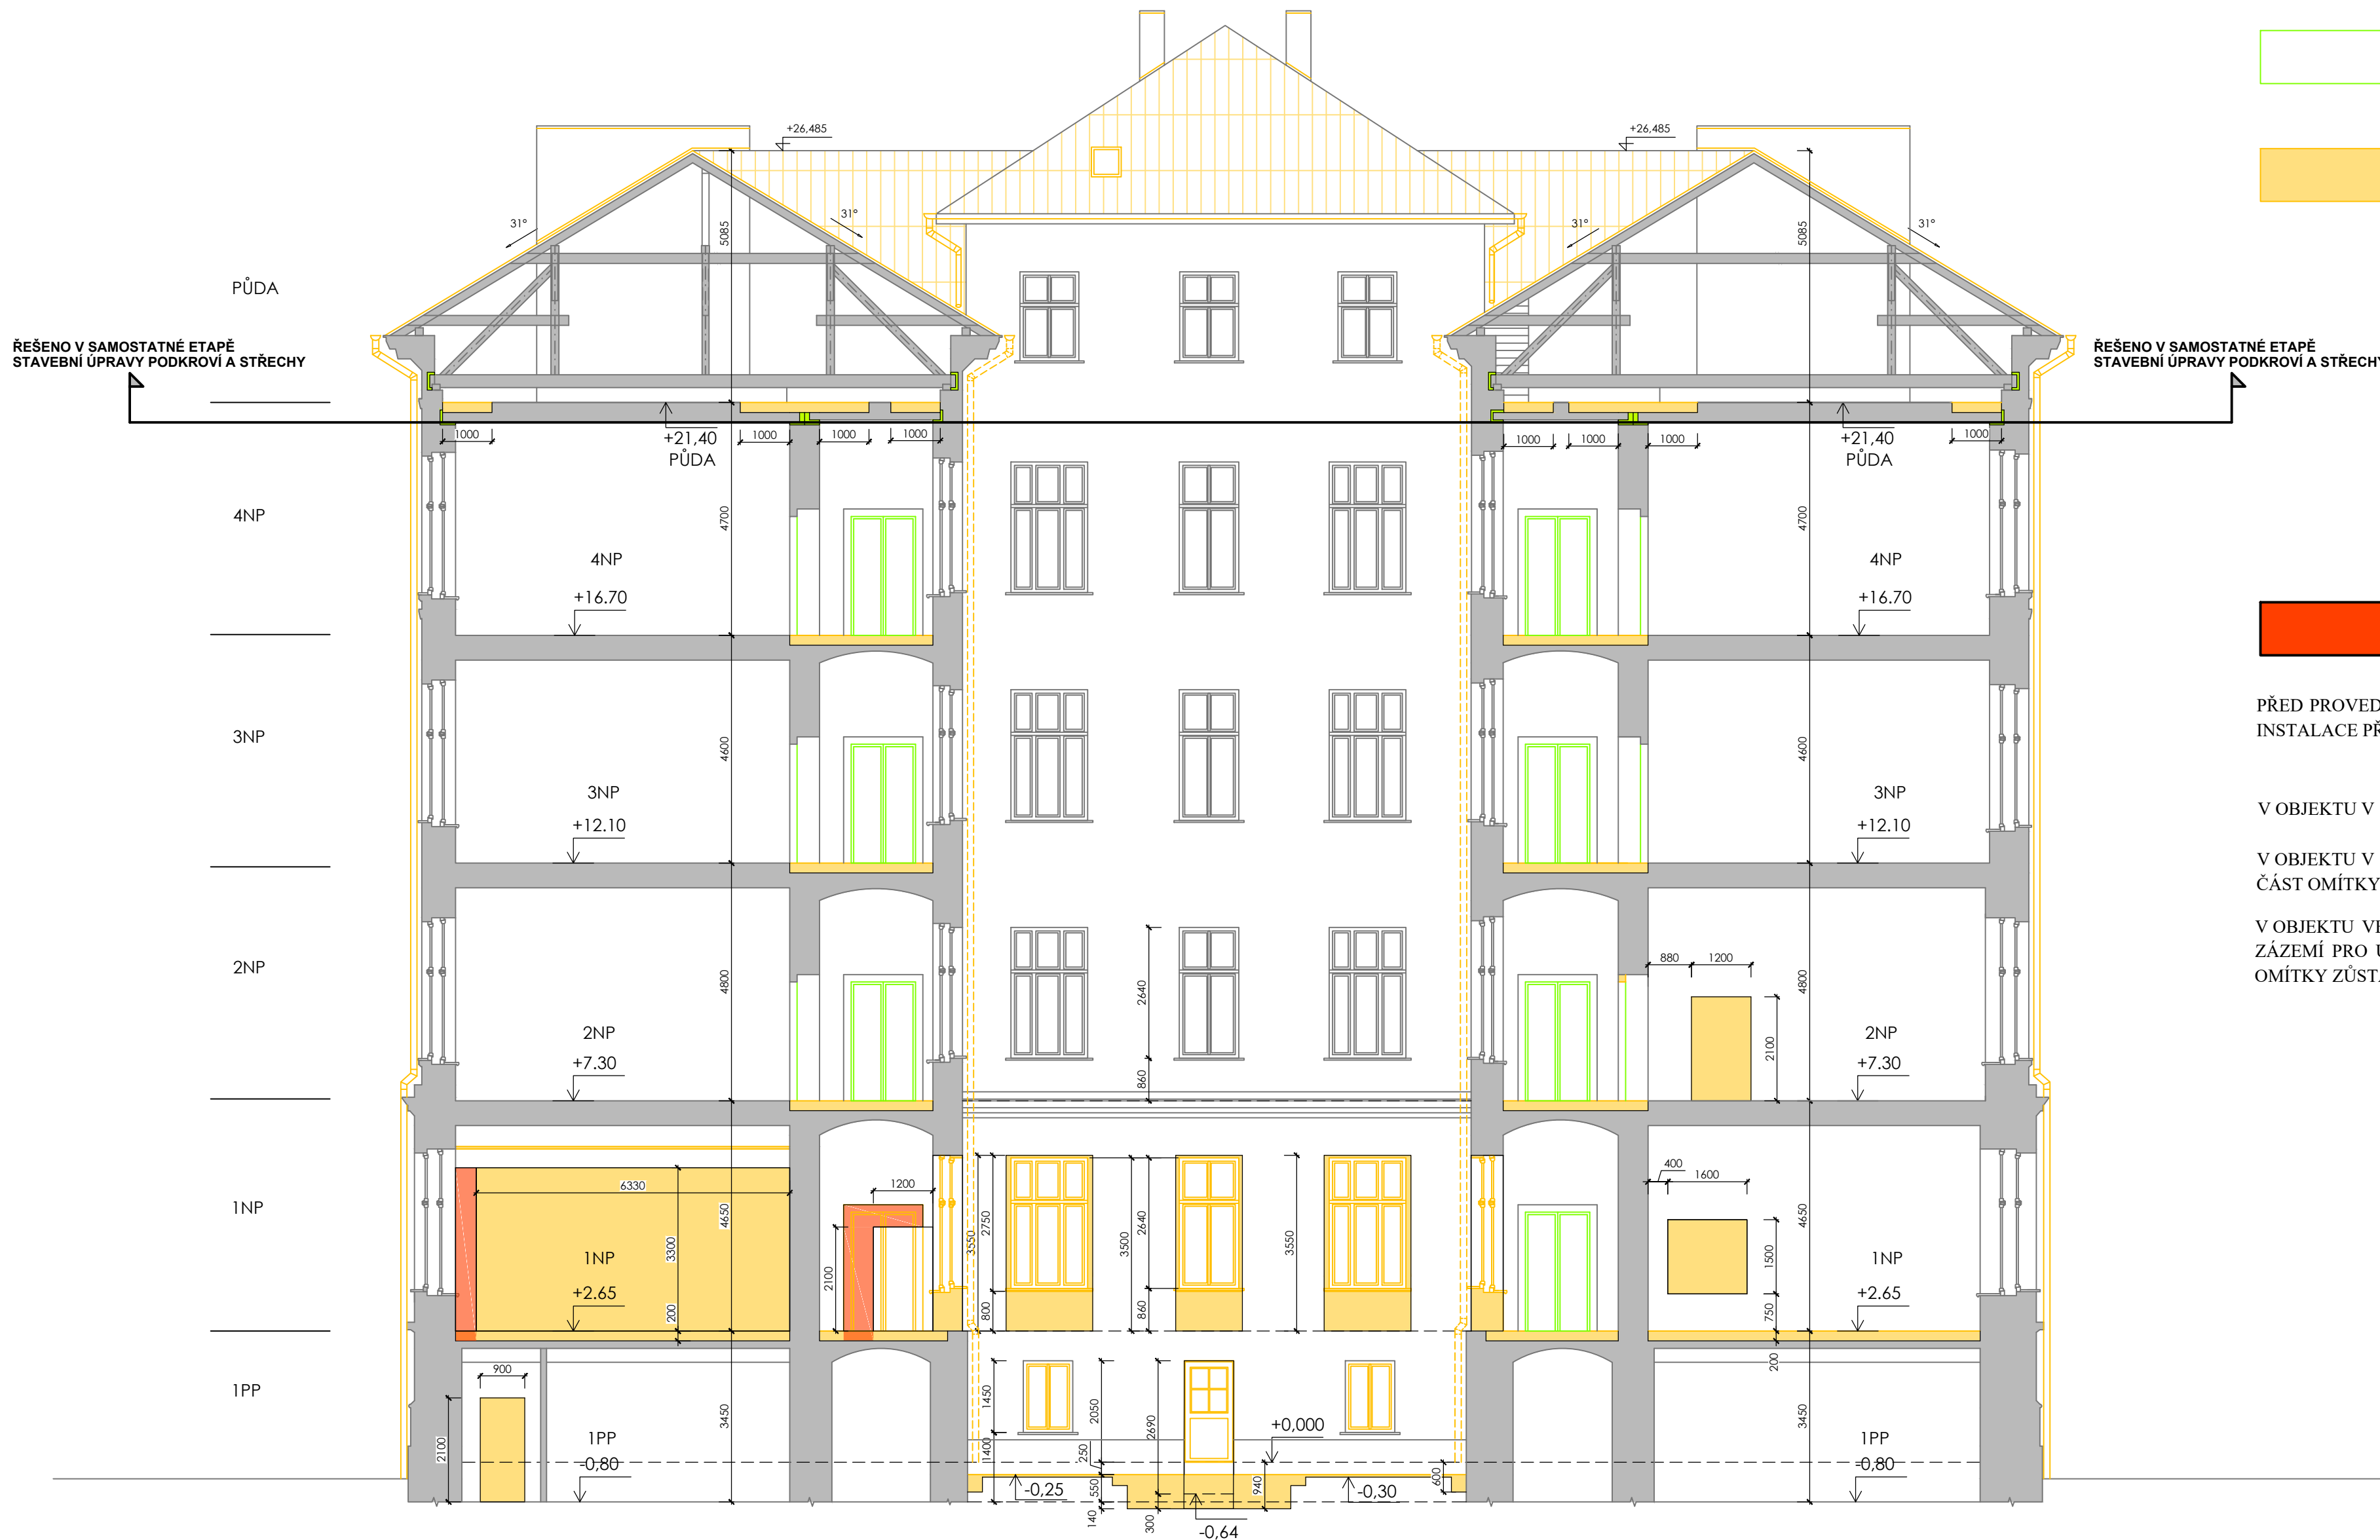
STÁVAJÍCÍ SKLADBA PODLAH V 1.PP V ŘEŠENÉ ČÁSTI SE VYBOURÁ V TLOUŠŤCE MIN. 200 MM NA ROSTLÝ TERÉN. ODSTRANÍ SE STÁVAJÍCÍ PODBETON, POPŘÍPADĚ CIHLY - KTERÉ SE VE STÁVAJÍCÍ SKLADBĚ SUTERÉNU MŮŽOU NACHÁZET.

V OBJEKTU V 1.NP SE ODSTRANÍ V CELÉM PODLAŽÍ PODLAHOVÉ SOUVRSTVÍ V TLOUŠŤCE CCA 200 MM NA STÁVAJÍCÍ KLENEBNOU KONSTRUKCI.

ODSTRANÍ SE STÁVAJÍCÍ NÁŠLAPNÁ VRSTVA (KERAMICKÁ DLAŽBA, LINOLEUM, POD KTERÝM SE NACHÁZÍ PARKETOVÁ PODLAHA), BETONOVÁ MAZANINA NEBO PRKNA, STÁVAJÍCÍ ŠKVÁROVÝ ZÁSYP NA STÁVAJÍCÍ NOSNOU KLENEBNOU KONSTRUKCI.

V OBJEKTU VE 2.NP, VE 3.NP A VE 4.NP SE ODSTRANÍ V MÍSTĚ RUŠENÝCH SOCIÁLNÍCH ZÁZEMÍ A HLAVNÍCH CHODEB PODLAHOVÉ SOUVRSTVÍ V TLOUŠŤCE CCA 200 MM NA STÁVAJÍCÍ KLENEBNOU KONSTRUKCI.

ODSTRANÍ SE STÁVAJÍCÍ NÁŠLAPNÁ VRSTVA (KERAMICKÁ DLAŽBA), BETONOVÁ MAZANINA A STÁVAJÍCÍ ŠKVÁROVÝ ZÁSYP NA STÁVAJÍCÍ NOSNOU KLENEBNOU KONSTRUKCI.

POD RUŠENÝMI SOCIÁLNÍMI ZÁZEMÍMI SE KLENBY ZESÍLÍ PODVLEČENÍM OCELOVÝMI NOSNÍKY URČENÝMI STATICKÝM VÝPOČTEM - VIZ. NOVÝ STAV.
- DOZDÍVANÉ KONSTRUKCE

PŘED PROVEDENÍM STATICKÝCH ZÁSAHŮ DO NOSNÝCH KONSTRUKCÍ VNITŘNÍCH NOSNÝCH STĚN BUDOU PROVEDENY STABILIZAČNÍ OPATŘENÍ JAKO JE INSTALACE PŘEKLADŮ Z VÁLCOVANÝCH OCELOVÝCH NOSNÍKŮ URČENÝCH STATICKÝM VÝPOČTEM.

V OBJEKTU V 1.PP SE V ŘEŠENÉ ČÁSTI OKOPOU STÁVAJÍCÍ OMÍTKY NA REŽNÉ ZDIVO.

V OBJEKTU V 1.NP SE V CELÉM PODLAŽÍ SEŠKRÁBE STARÁ MALBA A Z 50% SE ODSTANÍ NESOUDRŽNÁ POŠKOZENÁ OMÍTKA NA REŽNÉ ZDIVO, NEPOŠKOZENÁ ČÁST OMÍTKY ZŮSTANE ZACHOVÁNA.

V OBJEKTU VE 2.NP, VE 3.NP A VE 4.NP SE V RUŠENÝCH SOCIÁLNÍCH ZÁZEMÍ, V HLAVNÍCH CHODBĚ A V MEZIPODLAŽÍ, KDE JE NAVRŽENO NOVÉ SOCIÁLNÍ ZÁZEMÍ PRO UČITELE SEŠKRÁBE STARÁ MALBA ZE 100% A Z 50% SE ODSTANÍ NESOUDRŽNÁ POŠKOZENÁ OMÍTKA NA REŽNÉ ZDIVO, NEPOŠKOZENÁ ČÁST OMÍTKY ZŮSTANE ZACHOVÁNA.
