PŮDORYS 1.NP - BOURACÍ PRÁCE

L. BENEDA, stavební a projekční kancelář					
VED. PROJ.: L. BENEDA		ODP. PROJ.: M. SMUTNÝ	VYPRACOVALA: DANA PLUHAŘOVÁ	LUBOŠ BENEDA ČIŽICKÁ 279, 332 09 STĚNOVICE IČ: 13882589 • DIČ: CZ5807271008 PROVOZOVNA: ČERNICKÁ 9 A 11 301 36 PLZEŇ	
OBEC: PLZEŇ		STAVEBNÍ ÚŘAD: UMO 3			
INVESTOR: KRAJSKÉ CENTRUM VZDĚLÁNÍ A JAZYKOVÁ ŠKOLA S PRÁVEM STÁTNÍ JAZYKOVÉ ZKOUŠKY, SADY 5. KVĚTNA 42, 301 00 PLZEŇ					
REKONSTRUKCE INTERIÉRŮ BUDOVY SADY 5. KVĚTNA 85/42, PLZEŇ, BEZBARIÉROVÉ ÚPRAVY					
D. DOKUMENTACE OBJEKTŮ A TECHNICKÝCH A TECHNOLOGICKÝCH ZAŘÍZENÍ D.1. DOKUMENTACE STAVEBNÍHO NEBO INŽENÝRSKÉHO OBJEKTU D.1.1) ARCHITEKTONICKO – STAVEBNÍ ŘEŠENÍ D.1.2) STAVEBNĚ KONSTRUKČNÍ ŘEŠENÍ					
PŮDORYS 1.NP – BOURACÍ PRÁCE				1:100	D.1.1-2. B2.

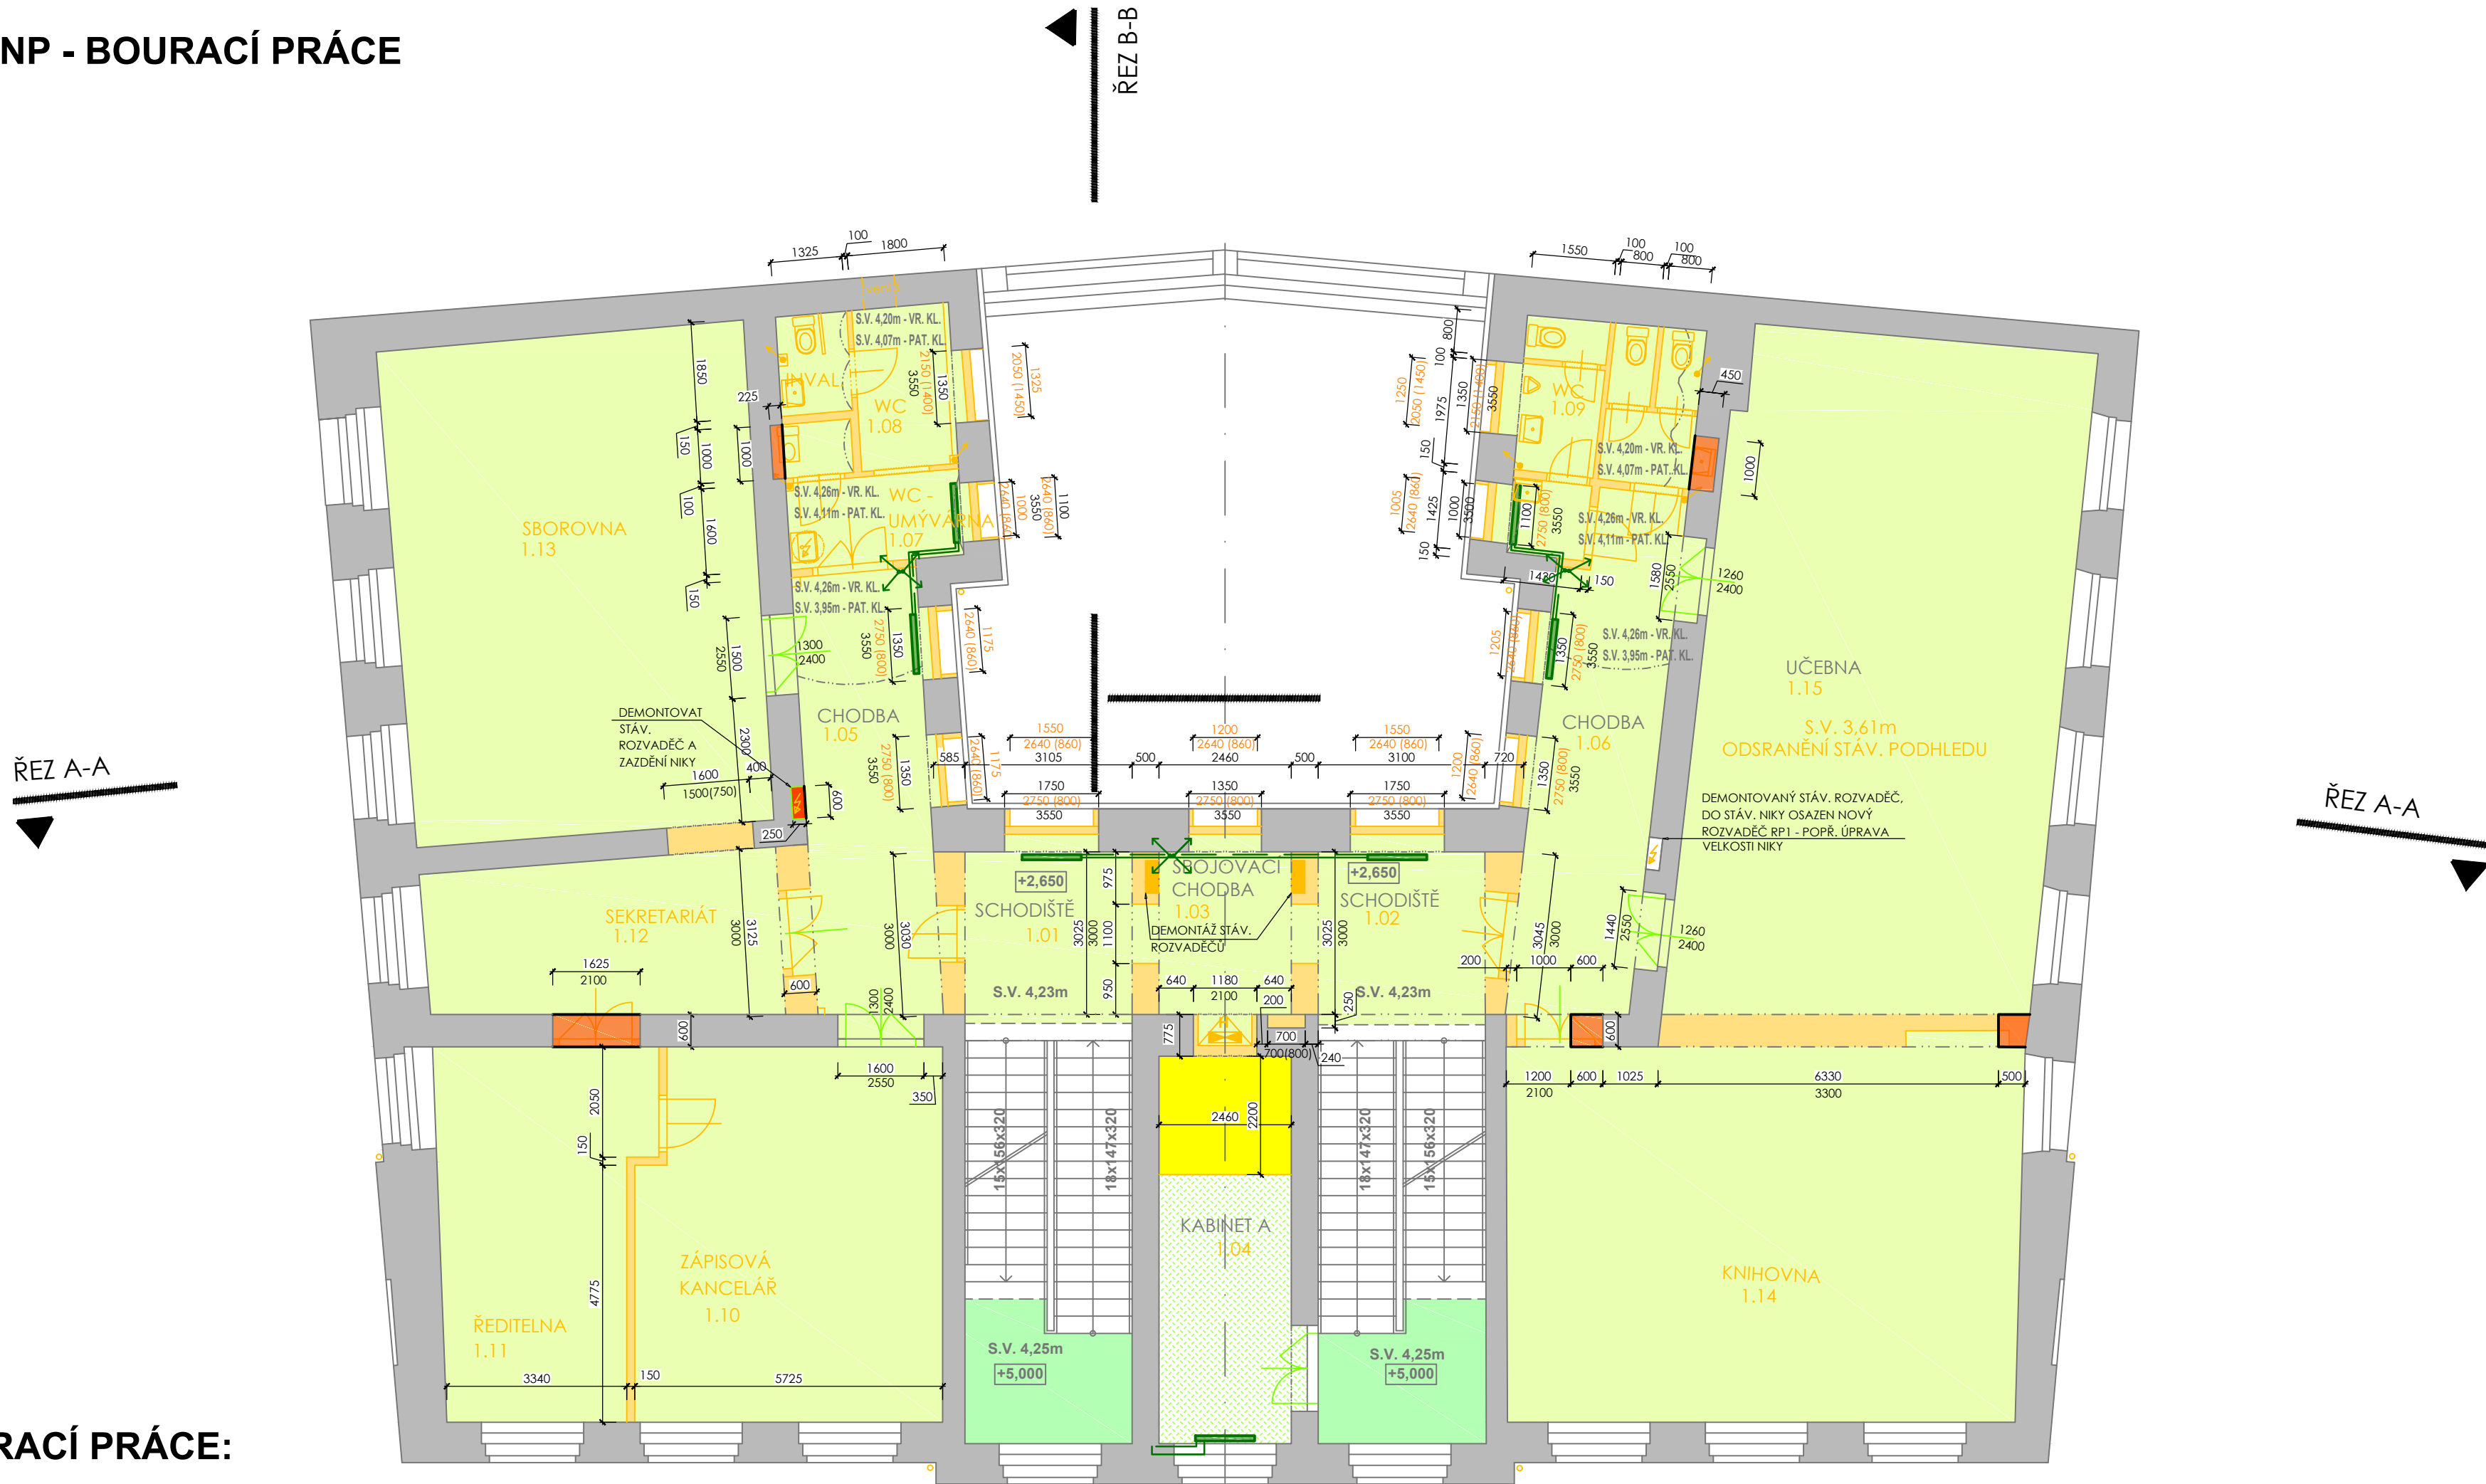
- V OBJEKTU V 1.NP SE ODSTRANÍ V CELÉM PODLAŽÍ PODLAHOVÉ SOUVRSTVÍ V TLOUŠTCE CCA 200 MM NA STÁVAJÍCÍ KLEBNOU KONSTRUKCI.
ODSTRANÍ SE STÁVAJÍCÍ NÁŠLAPNÁ VRSTVA (KERAMICKÁ DLAŽBA, LINOLEUM, POD KTERÝM SE NACHÁZÍ PARKETOVÁ PODLAHA), BETONOVÁ MAZANINA NEBO PRKNA, STÁVAJÍCÍ ŠKVÁROVÝ ZÁSYP NA STÁVAJÍCÍ NOSNOU KLEBNOU KONSTRUKCI.
416,00 M2
- V OBJEKTU V 1.NP SE V CELÉM PODLAŽÍ SEŠKRÁBE STARÁ MALBA A Z 50% SE ODSTANÍ NESOUDRŽNÁ POŠKOZENÁ OMÍTKA NA REŽNÉ ZDIVO, NEPOŠKOZENÁ ČÁST OMÍTKY ZŮSTANE ZACHOVÁNA.
- BOURANÉ KONSTRUKCE VČETNĚ ODSTRANĚNÍ VNITŘNÍCH DVEŘÍ, KTERÉ JSOU SOUČÁSTÍ RUŠENÝCH PŘÍČEK, VYBOURÁNÍ ZAŘIZOVACÍCH PŘEDMĚTŮ, KERAMICKÝCH OBKLADŮ ATD.
- DOZDÍVANÉ KONSTRUKCE
POPIS VIZ. NOVÝ STAV

V OBJEKTU V 1.NP SE OPATRNĚ VYJMOU DVOUKŘÍDLÉ DVEŘE - 6 KUSŮ, 4 KUSY SE PO JEJICH REPASY - OPRAVĚ A ZAJIŠTĚNÍ POŽADOVANÉ POŽÁRNÍ ODOLNOSTI A PÁKOVÉHO KOVÁNÍ PRO ODBLOKOVÁNÍ NEAKTIVNÍHO KŘÍDLA PRO PRŮCHOD 900 MM S ASISTENCÍ A NAVRÁTÍ ZPĚT V TOMTO PATŘE - VIZ NOVÝ STAV. ZBYLÉ 2 DVEŘE SE POUŽIJÍ PRO NÁHRADNÍ DÍLY NA REPASY OSTATNÍCH NAVRÁCENÝCH DVEŘÍ V 1.NP NEBO V OSTATNÍCH PATRECH: 2.NP, 3.NP A 4.NP.
V OBJEKTU V MEZIPATRECH, KDE SE NACHÁZÍ KABINETY SE TAKÉ STEJNÝM ZPŮSOBEM REPASUJÍ DVOUKŘÍDLÉ DVEŘE VČETNĚ POŽÁRNÍ ODOLNOSTI BEZ PÁKOVÉHO KOVÁNÍ - 1 KS DVOUKŘÍDLÝCH DVEŘÍ MEZI 1.NP A 2.NP

V BUDOVĚ SE NACHÁZÍ STÁVAJÍCÍ DVĚ HLAVNÍ SCHODIŠTĚ. SCHODIŠTĚ BUDOU CHEMICKY VYČISTĚNA. U STÁVAJÍCÍCH LITINOVÝCH ZÁBRADLÍ V PROSTORU ZRCÁTKA SE ODSTRANÍ VEŠKERÉ JEJICH NÁTĚRY A ZNOVU SE STÁVAJÍCÍ ZÁBRADLÍ OPATŘÍ BARVOU. U STÁVAJÍCÍCH ŽELEZNÝCH MADEL KOTVENÝCH DO SCHODIŠŤOVÝCH ZDÍ SE TAKÉ ODSTRANÍ STÁVAJÍCÍ NÁTĚR A NOVĚ SE MADLA NATŘOU.

- V MÍSTĚ MEZIPODEST HLAVNÍCH SCHODIŠŤ SE ODSTRANÍ STÁVAJÍCÍ NÁŠLAPNÁ VRSTVA A NAHRADÍ SE NOVOU NÁŠLAPNOU VRSTVOU
- VYBOURÁNÍ STÁVAJÍCÍ STROPNÍ BETONOVÉ KONSTRUKCE V MÍSTĚ NOVĚ NAVRŽENÉ VÝTAHOVÉ ŠACHTY. MEZIPATRO MEZI 1.NP A 2.NP.
- ODSTRANĚNÍ STÁVAJÍCÍ NÁŠLAPNÉ VRSTVY V MEZIPATŘE MEZI 1.NP A 2.NP U ZACHOVANÉHO KABINETU A NAHRAZENÍ NOVOU NÁŠLAPNOU VRSTVOU.
- VYBOURÁNÍ STÁVAJÍCÍCH LITINOVÝCH OTOPNÝCH TĚLES VČ. PŘÍVODOVÉHO A ZPĚTNÉHO OTOPNÉHO POTRUBÍ

PŘED PROVEDENÍM STATICKÝCH ZÁSAHŮ DO NOSNÝCH KONSTRUKCÍ VNITŘNÍCH NOSNÝCH STĚN BUDOU PROVEDENY STABILIZAČNÍ OPATŘENÍ JAKO JE INSTALACE PŘEKLADŮ Z VÁLCOVANÝCH OCELOVÝCH NOSNÍKŮ URČENÝCH STATICKÝM VÝPOČTEM.
