PŮDORYS 2.NP - BOURACÍ PRÁCE

VED. PROJ.: L. BENEDA	ODP. PROJ.: M. SMUTNÝ	VYPRACOVALA: DANA PLUHAŘOVÁ	LUBOŠ BENEDA ČIŽICKÁ 279, 332 09 STĚNOVICE IČ: 13882589 • DIČ: CZ5807271008 PROVOZOVNA: ČERNICKÁ 9 A 11 301 36 PLZEŇ	
OBEC: PLZEŇ		STAVEBNÍ ÚŘAD: UMO 3		RAZÍTKO:
INVESTOR: KRAJSKÉ CENTRUM VZDĚLÁNÍ A JAZYKOVÁ ŠKOLA S PRÁVEM STÁTNÍ JAZYKOVÉ ZKOUŠKY, SADY 5. KVĚTNA 42, 301 00 PLZEŇ				DATUM: 04.2022
REKONSTRUKCE INTERIÉRŮ BUDOVY SADY 5. KVĚTNA 85/42, PLZEŇ, BEZBARIÉROVÉ ÚPRAVY				STUPĚŇ: PP
D. DOKUMENTACE OBJEKTŮ A TECHNICKÝCH A TECHNOLOGICKÝCH ZAŘÍZENÍ D.1. DOKUMENTACE STAVEBNÍHO NEBO INŽENÝRSKÉHO OBJEKTU D.1.1) ARCHITEKTONICKO – STAVEBNÍ ŘEŠENÍ D.1.2) STAVEBNĚ KONSTRUKČNÍ ŘEŠENÍ				FORMÁT: 6x4
PŮDORYS 2.NP – BOURACÍ PRÁCE				MĚŘÍTKO: ČÍSLO VÝKRESU:
				1:100 D.1.1-2. B3.

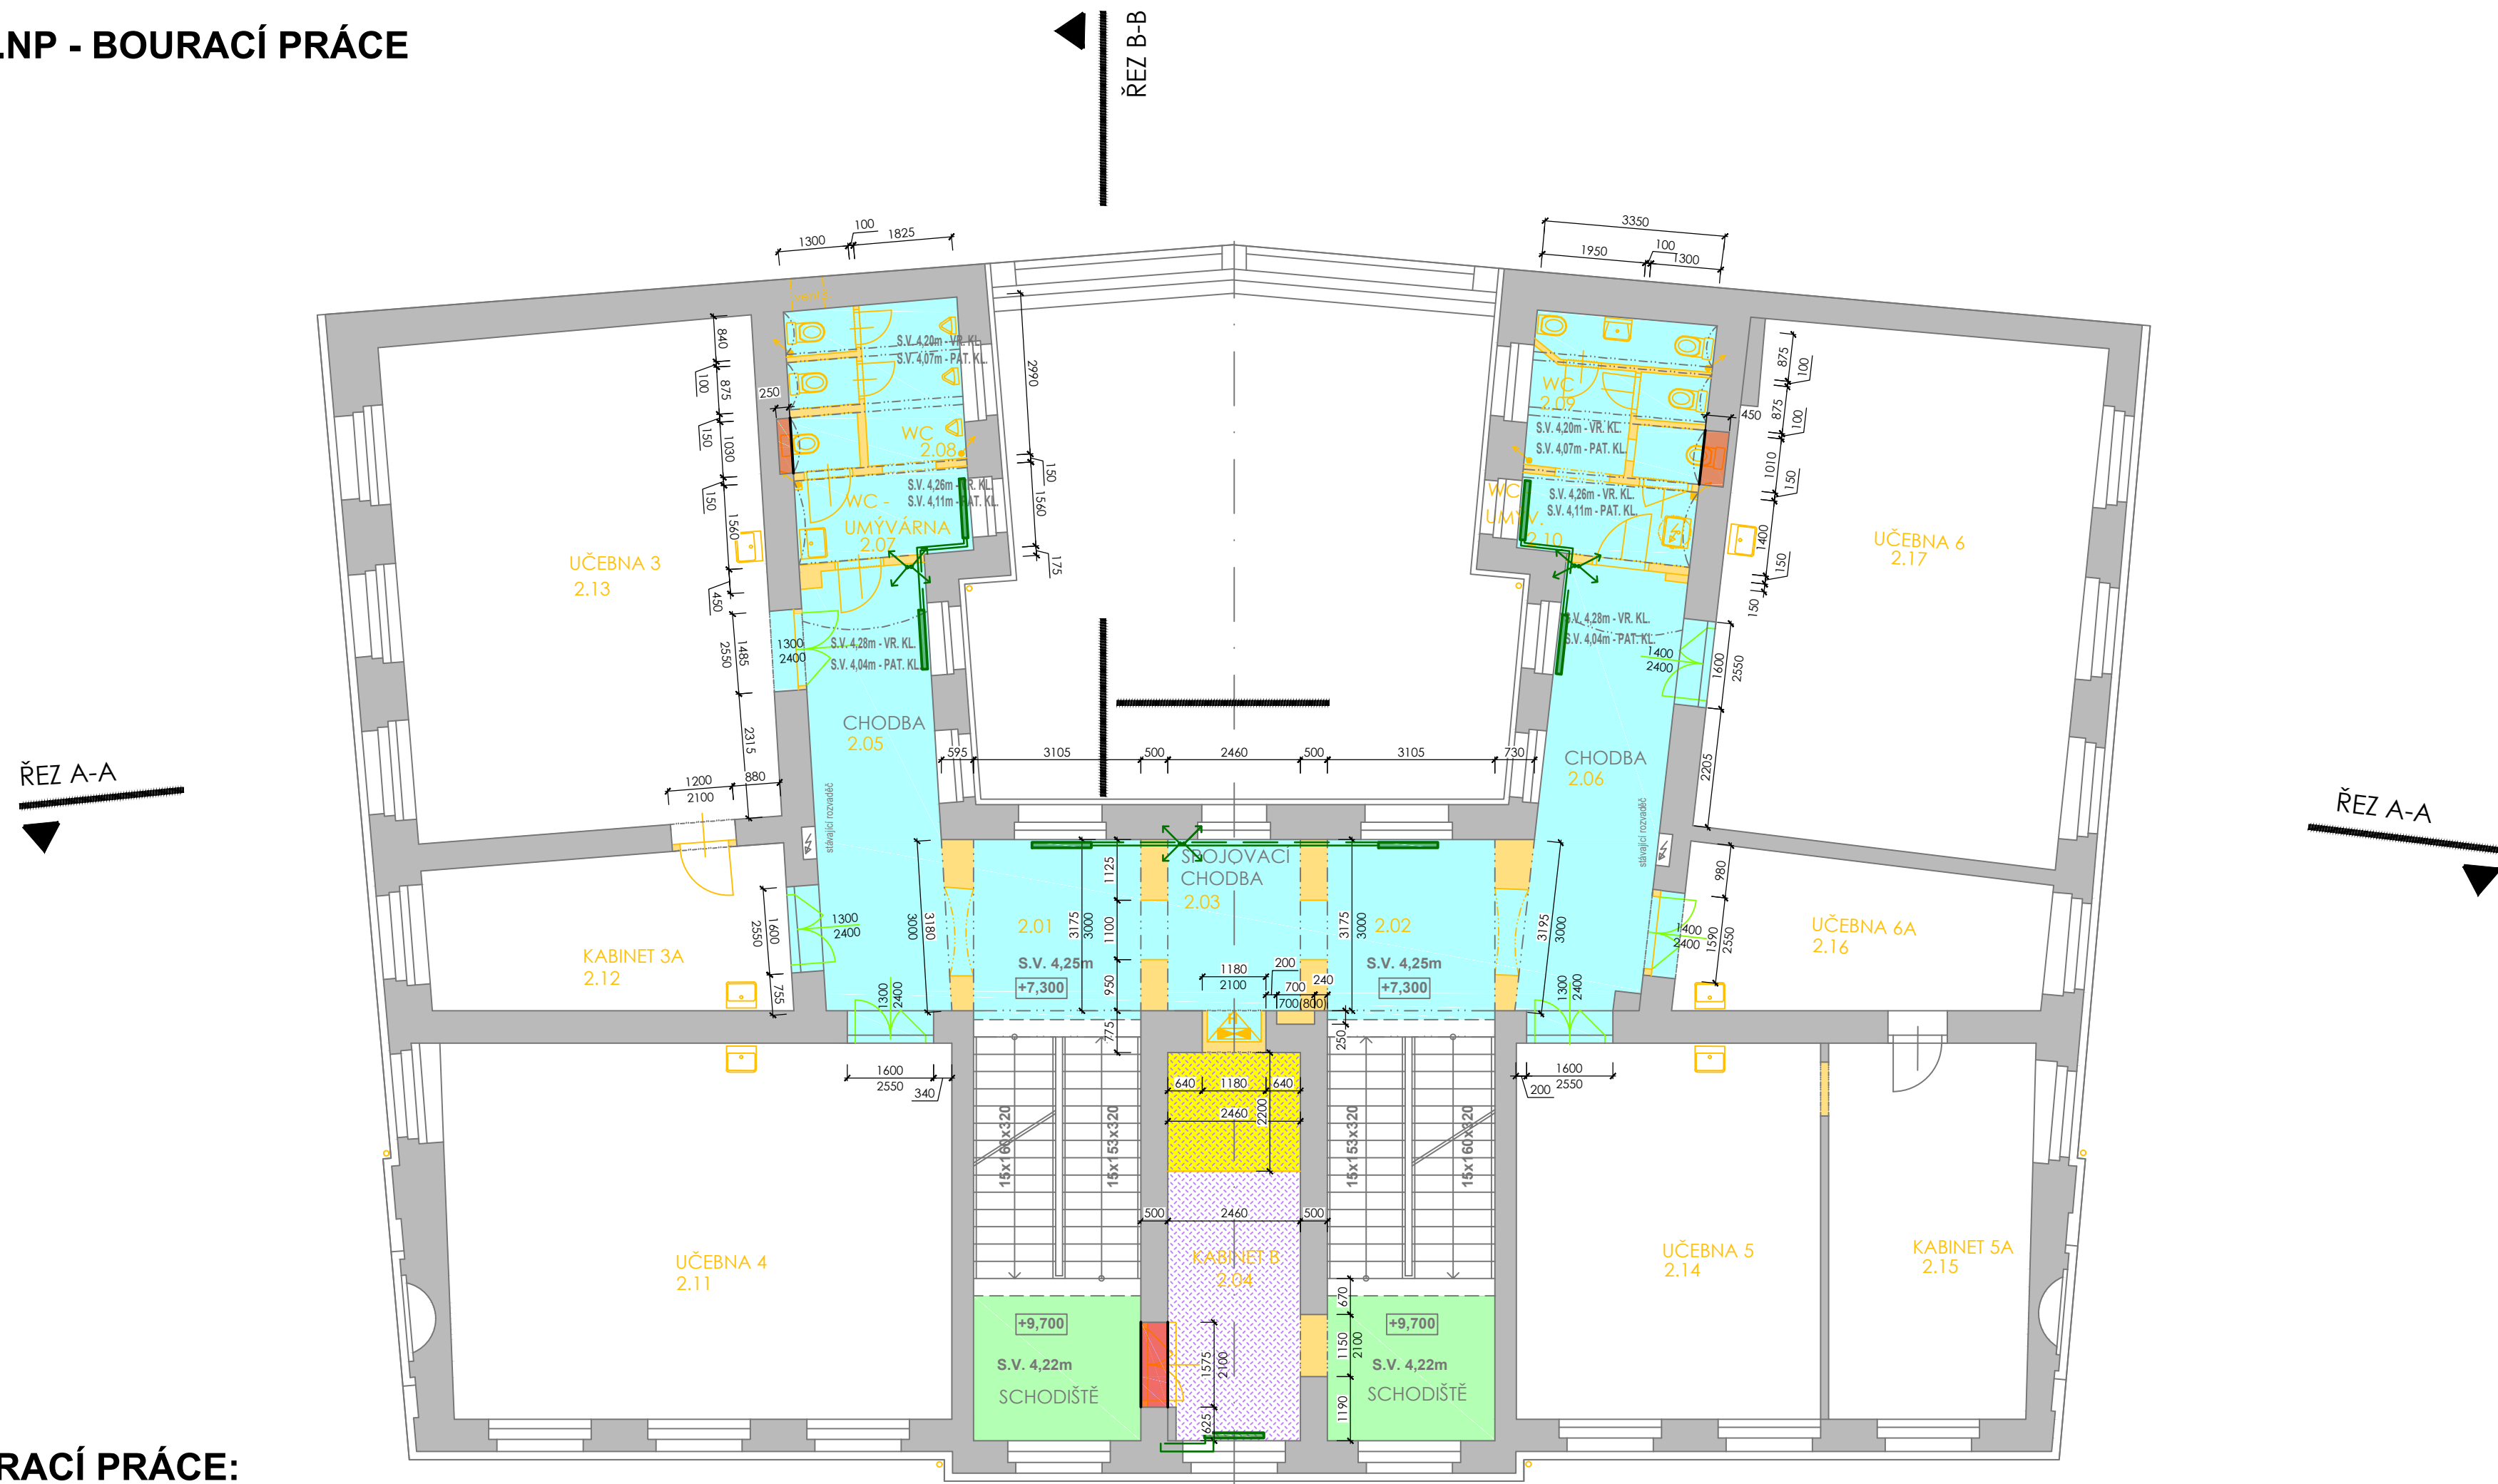
- V OBJEKTU VE 2.NP SE ODSTRANÍ V MÍSTĚ RUŠENÝCH SOCIÁLNÍCH ZÁZEMÍ A HLAVNÍCH CHODEB PODLAHOVÉ SOUVRSTVÍ V TLOUŠTCE CCA 200 MM NA STÁVAJÍCÍ KLENBNOU KONSTRUKCI. ODSTRANÍ SE STÁVAJÍCÍ NAŠLAPNÁ VRSTVA (KERAMICKÁ DLAŽBA), BETONOVÁ MAZANINA A STÁVAJÍCÍ ŠKVÁROVÝ ZÁSYP NA STÁVAJÍCÍ NOSNOU KLENBNOU KONSTRUKCI. POD RUŠENÝMI SOCIÁLNÍMI ZÁZEMÍMI SE KLENBY ZESÍLÍ PODVLEČENÍM OCELOVÝMI NOSNÍKY URČENÝMI STATICKÝM VÝPOČTEM - VIZ. NOVÝ STAV. 113,00 M2
- V MEZIPATŘE VE 2.NP SE ODSTRANÍ PODLAHOVÉ SOUVRSTVÍ V TL. CCA 200 MM NA STÁVAJÍCÍ NOSNOU STROPNÍ KONSTRUKCI, KTERÁ BUDE ZESÍLENA PODVLEČENÍM OCELOVÝMI NOSNÍKY URČENÝMI STATICKÝM VÝPOČTEM VIZ. NOVÝ STAV. PŘI REALIZACI PODVLEČENÍ OCELOVÝMI NOSNÍKY SE ODSTRANÍ STÁVAJÍCÍ SÁDROKARTONOVÝ PODHLED A NAHRADÍ NÁSLEDNĚ NOVÝM KAZETOVÝM PODHLEDDEM. NOVÉ JE V TĚCHTO MÍSTECH NAVRŽENÉ SOCIÁLNÍ ZÁZEMÍ PRO UČITELE - VIZ. NOVÝ STAV. 18,50 M2

- BOURANÉ KONSTRUKCE VČETNĚ ODSTRANĚNÍ VNITŘNÍCH DVEŘÍ, KTERÉ JSOU SOUČÁSTÍ RUŠENÝCH PŘÍČEK, VYBOURÁNÍ ZAŘÍZOVACÍCH PŘEDMĚTŮ, KERAMICKÝCH OBKLADŮ ATD.
- DOZDÍVANÉ KONSTRUKCE
POPIS VIZ. NOVÝ STAV
- PŘED PROVEDENÍM STATICKÝCH ZÁSAHŮ DO NOSNÝCH KONSTRUKCÍ VNITŘNÍCH NOSNÝCH STĚN BUDOU PROVEDENY STABILIZAČNÍ OPATŘENÍ JAKO JE INSTALACE PŘEKLADŮ Z VÁLCOVANÝCH OCELOVÝCH NOSNÍKŮ URČENÝCH STATICKÝM VÝPOČTEM.
- OPATRNĚ SE VYJMOU DVOUKŘÍDLÉ DVEŘE - 6 KUSŮ, KTERÉ SE PO JEJICH REPASY - OPRAVĚ A ZAJIŠTĚNÍ POŽADOVANÉ POŽÁRNÍ ODOLNOSTI A PÁKOVÉHO KOVÁNÍ PRO ODBLOKOVÁNÍ NEAKTIVNÍHO KŘÍDLA PRO PRŮCHOD 900 MM S ASISTENCÍ A NAVRÁTÍ ZPĚT VE SPRÁVNÉ POLOZE - VIZ. NOVÝ STAV.

V BUDOVĚ SE NACHÁZÍ STÁVAJÍCÍ DVĚ HLAVNÍ SCHODIŠTĚ. SCHODIŠTĚ BUDOU CHEMICKY VYČIŠTĚNA. U STÁVAJÍCÍCH LITINOVÝCH ZÁBRADLÍ V PROSTORU ZRCÁTKA SE ODSTRANÍ VEŠKERÉ JEJICH NÁTĚRY A ZNOVU SE STÁVAJÍCÍ ZÁBRADLÍ OPATŘÍ BARVOU. U STÁVAJÍCÍCH ŽELEZNÝCH MADEL KOTVENÝCH DO SCHODIŠŤOVÝCH ZDÍ SE TAKÉ ODSTRANÍ STÁVAJÍCÍ NÁTĚR A NOVĚ SE MADLA NATŘOU.

V OBJEKTU VE 2.NP SE V RUŠENÝCH SOCIÁLNÍCH ZÁZEMÍ, V HLAVNÍCH CHODBĚ A V MEZIPODLAŽÍ, KDE JE NAVRŽENO NOVÉ SOCIÁLNÍ ZÁZEMÍ PRO UČITELE SEŠKRÁBE STARÁ MALBA ZE 100% A Z 50% SE ODSTANÍ NESOUDRŽNÁ POŠKOZENÁ OMÍTKA NA REŽNÉ ZDIVO, NEPOŠKOZENÁ ČÁST OMÍTKY ZŮSTANE ZACHOVÁNA.

- VYBOURÁNÍ STÁVAJÍCÍ STROPNÍ BETONOVÉ KONSTRUKCE V MÍSTĚ NOVĚ NAVRŽENÉ VÝTAHOVÉ ŠACHTY. MEZIPATRO MEZI 2.NP A 3.NP.
- V MÍSTĚ MEZIPODEST HLAVNÍCH SCHODIŠŤ SE ODSTRANÍ STÁVAJÍCÍ NAŠLAPNÁ VRSTVA A NAHRADÍ SE NOVOU NAŠLAPNOU VRSTVOU
- VYBOURÁNÍ STÁVAJÍCÍCH LITINOVÝCH OTOPNÝCH TĚLES VČ. PŘÍVODOVÉHO A ZPĚTNÉHO OTOPNÉHO POTRUBÍ
