"II/187 Plánice - Neurazy, oprava"

VZOROVÉ PŘÍČNÉ ŘEZY

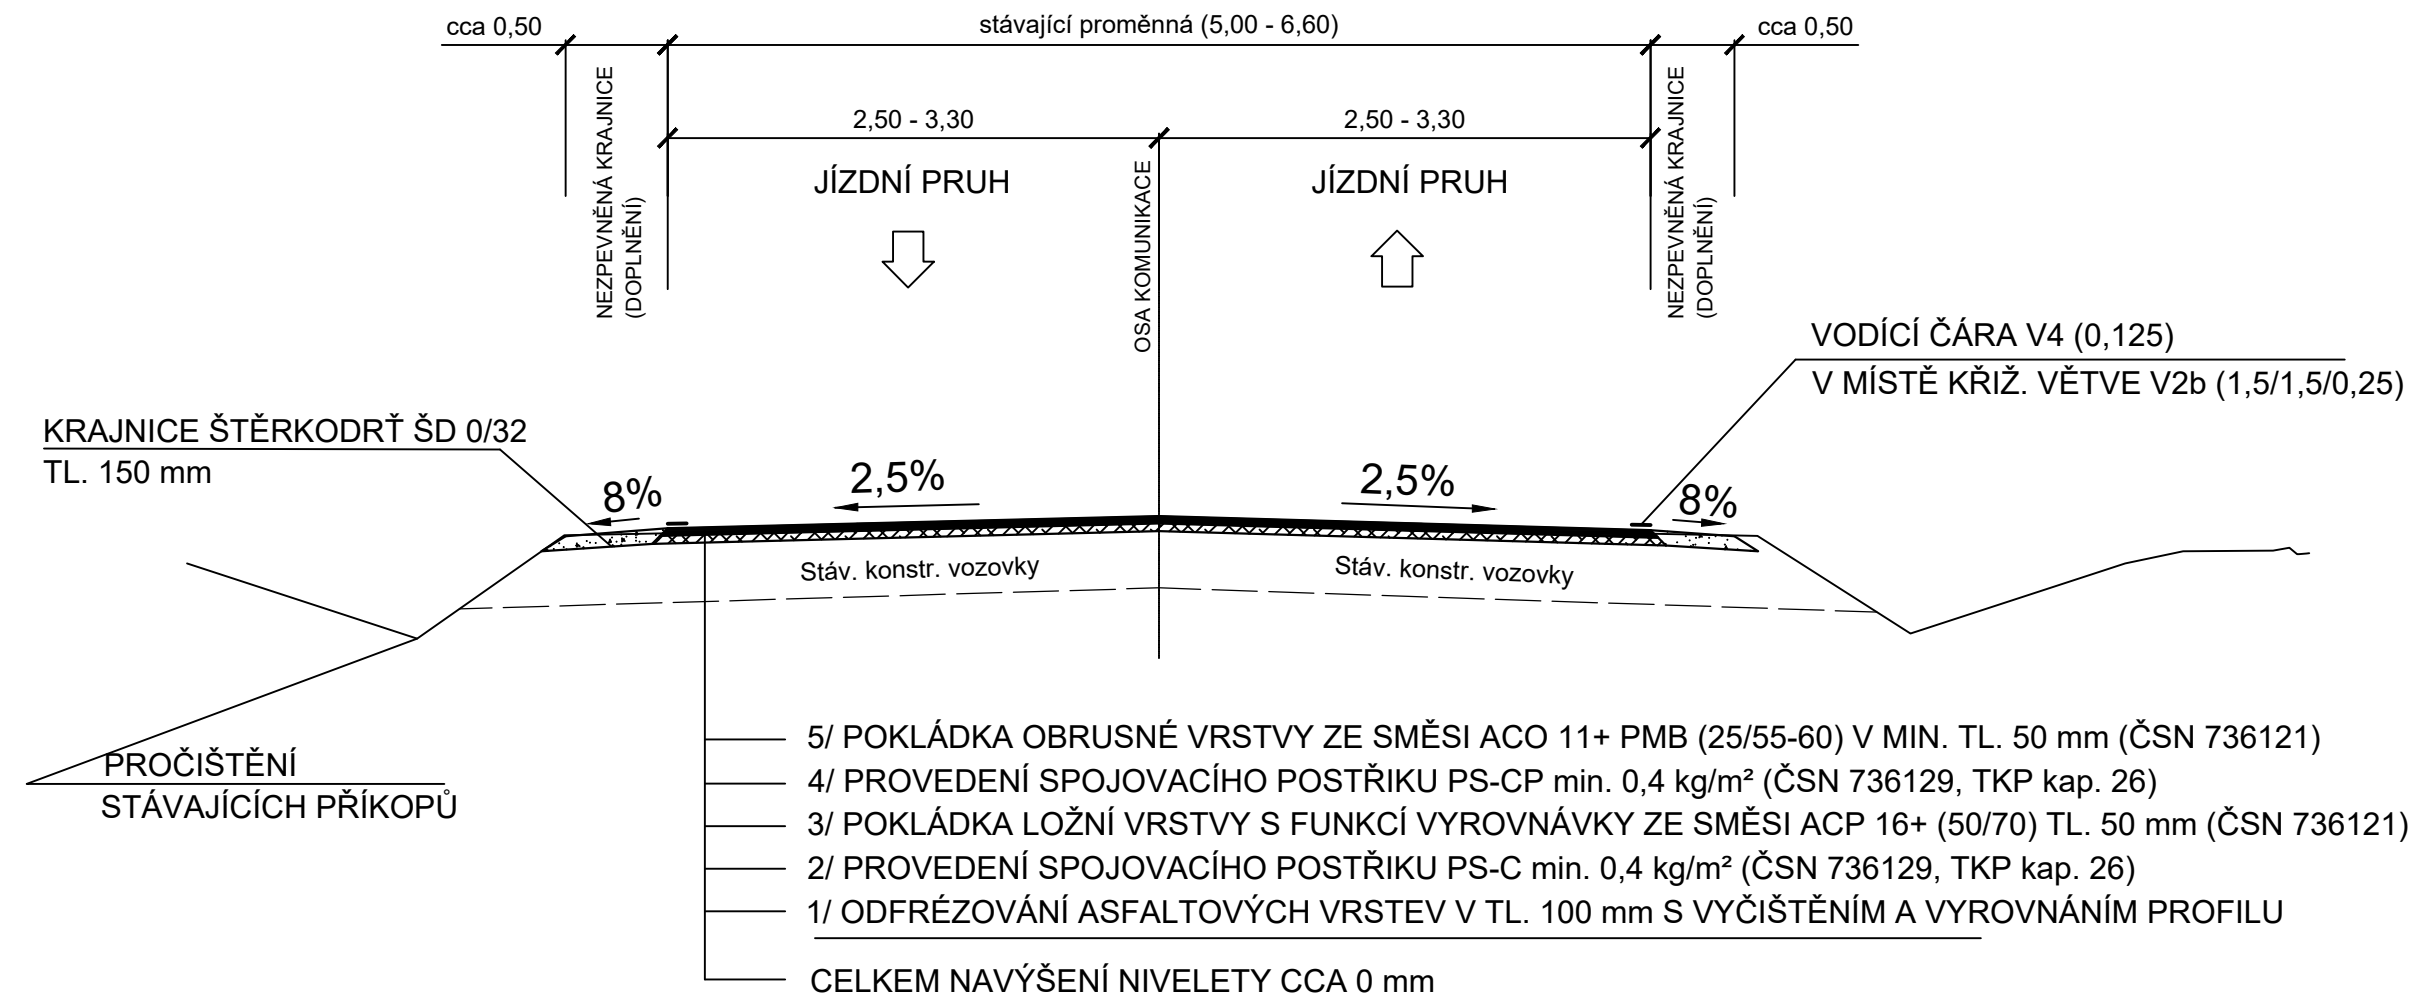
- Vyobrazené vzorové řezy platí pro přímé úseky se střechovitým sklonem.
- Ve směrových obloucích bude provedeno klopení vozovky na jednostranný dostředný sklon a rozšíření vozovky, dle průběhu stávající komunikace.

- Nezpevněná krajnice bude provedena dle VL 1 pro pozemní komunikace se snížením o 3 cm vůči zpevněné části aby při provozu nedošlo k převýšení nezpevněné krajnice.
