"II/187 Plánice - Neurazy, oprava"
KOORDINAČNÍ SITUAČNÍ VÝKRES - 1.úsek, část 1.3
Měřítko - 1:500

SG Geotechnika a.s. Geologická 988/4, 152 00 Praha 5				
Objednatel:	Správa a údržba silnic Plzeňského kraje, příspěvková organizace					
Název zakázky:	"II/187 Plánice - Neurazy, oprava"					
Číslo zakázky:	Zpracoval:	Schválila:	Měřítko:	Stupeň:	Datum:	
22.0290.262Z24	Václav Fiala	Ing. I. Novotná	1 : 500	PDPS	04/2023	
KOORDINAČNÍ SITUAČNÍ VÝKRES 1.úsek, část 1.3					Číslo přílohy:	
					C.4

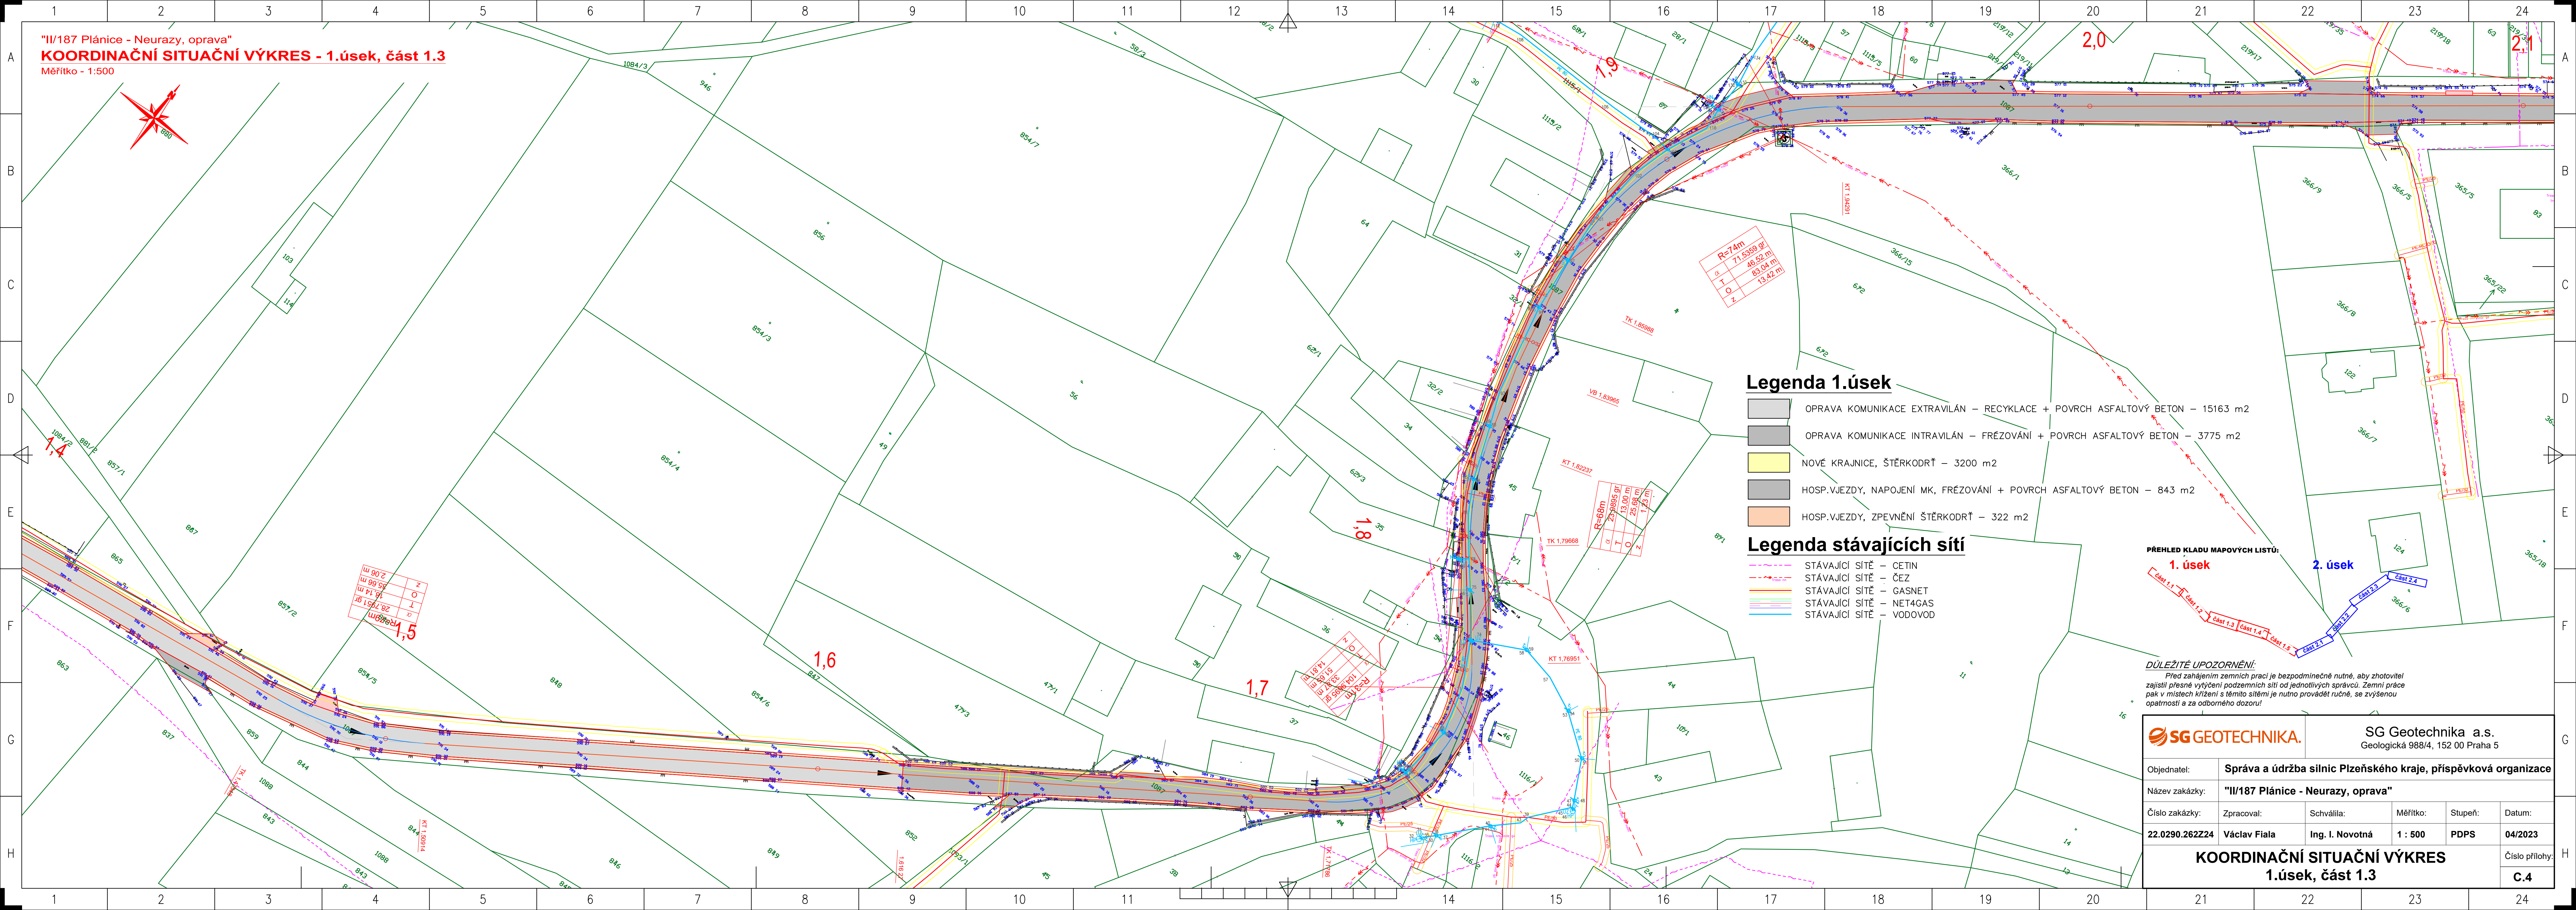
- OPRAVA KOMUNIKACE EXTRAVILÁN – RECYKLACE + POVRCH ASFALTOVÝ BETON – 15163 m²
- OPRAVA KOMUNIKACE INTRAVILÁN – FRÉZOVÁNÍ + POVRCH ASFALTOVÝ BETON – 3775 m²
- NOVÉ KRAJNICE, ŠTĚRKODRŤ – 3200 m²
- HOSP.VJEZDY, NAPOJENÍ MK, FRÉZOVÁNÍ + POVRCH ASFALTOVÝ BETON – 843 m²
- HOSP.VJEZDY, ZPEVNĚNÍ ŠTĚRKODRŤ – 322 m²

- STÁVAJÍCÍ SÍŤ – CETIN
- STÁVAJÍCÍ SÍŤ – ČEZ
- STÁVAJÍCÍ SÍŤ – GASNET
- STÁVAJÍCÍ SÍŤ – NET4GAS
- STÁVAJÍCÍ SÍŤ – VODOVOD

DŮLEŽITÉ UPOZORNĚNÍ:
Před zahájením zemních prací je bezpodmínečně nutné, aby zhotovitel zajistil přesné výtčení podzemních sítí od jednotlivých správců. Zemní práce pak v místech křížení s těmito sítěmi je nutno provádět ručně, se zvýšenou opatrností a za odborného dozoru!
