| místo: | | Horšovský Týn, Jana Littrowa 122, poz. č. 923, k.ú. Horšovský Týn [644871] | | | | |
| akce: | | Modernizace výuky informačních a komunikačních technologií, jazyků a odborného výcviku oboru MOMV | | | měřítiko | 1:25 |
| obsah | | IN2 - 198 - NOVÝ STAV | | | č. přílohy | č. kopie |

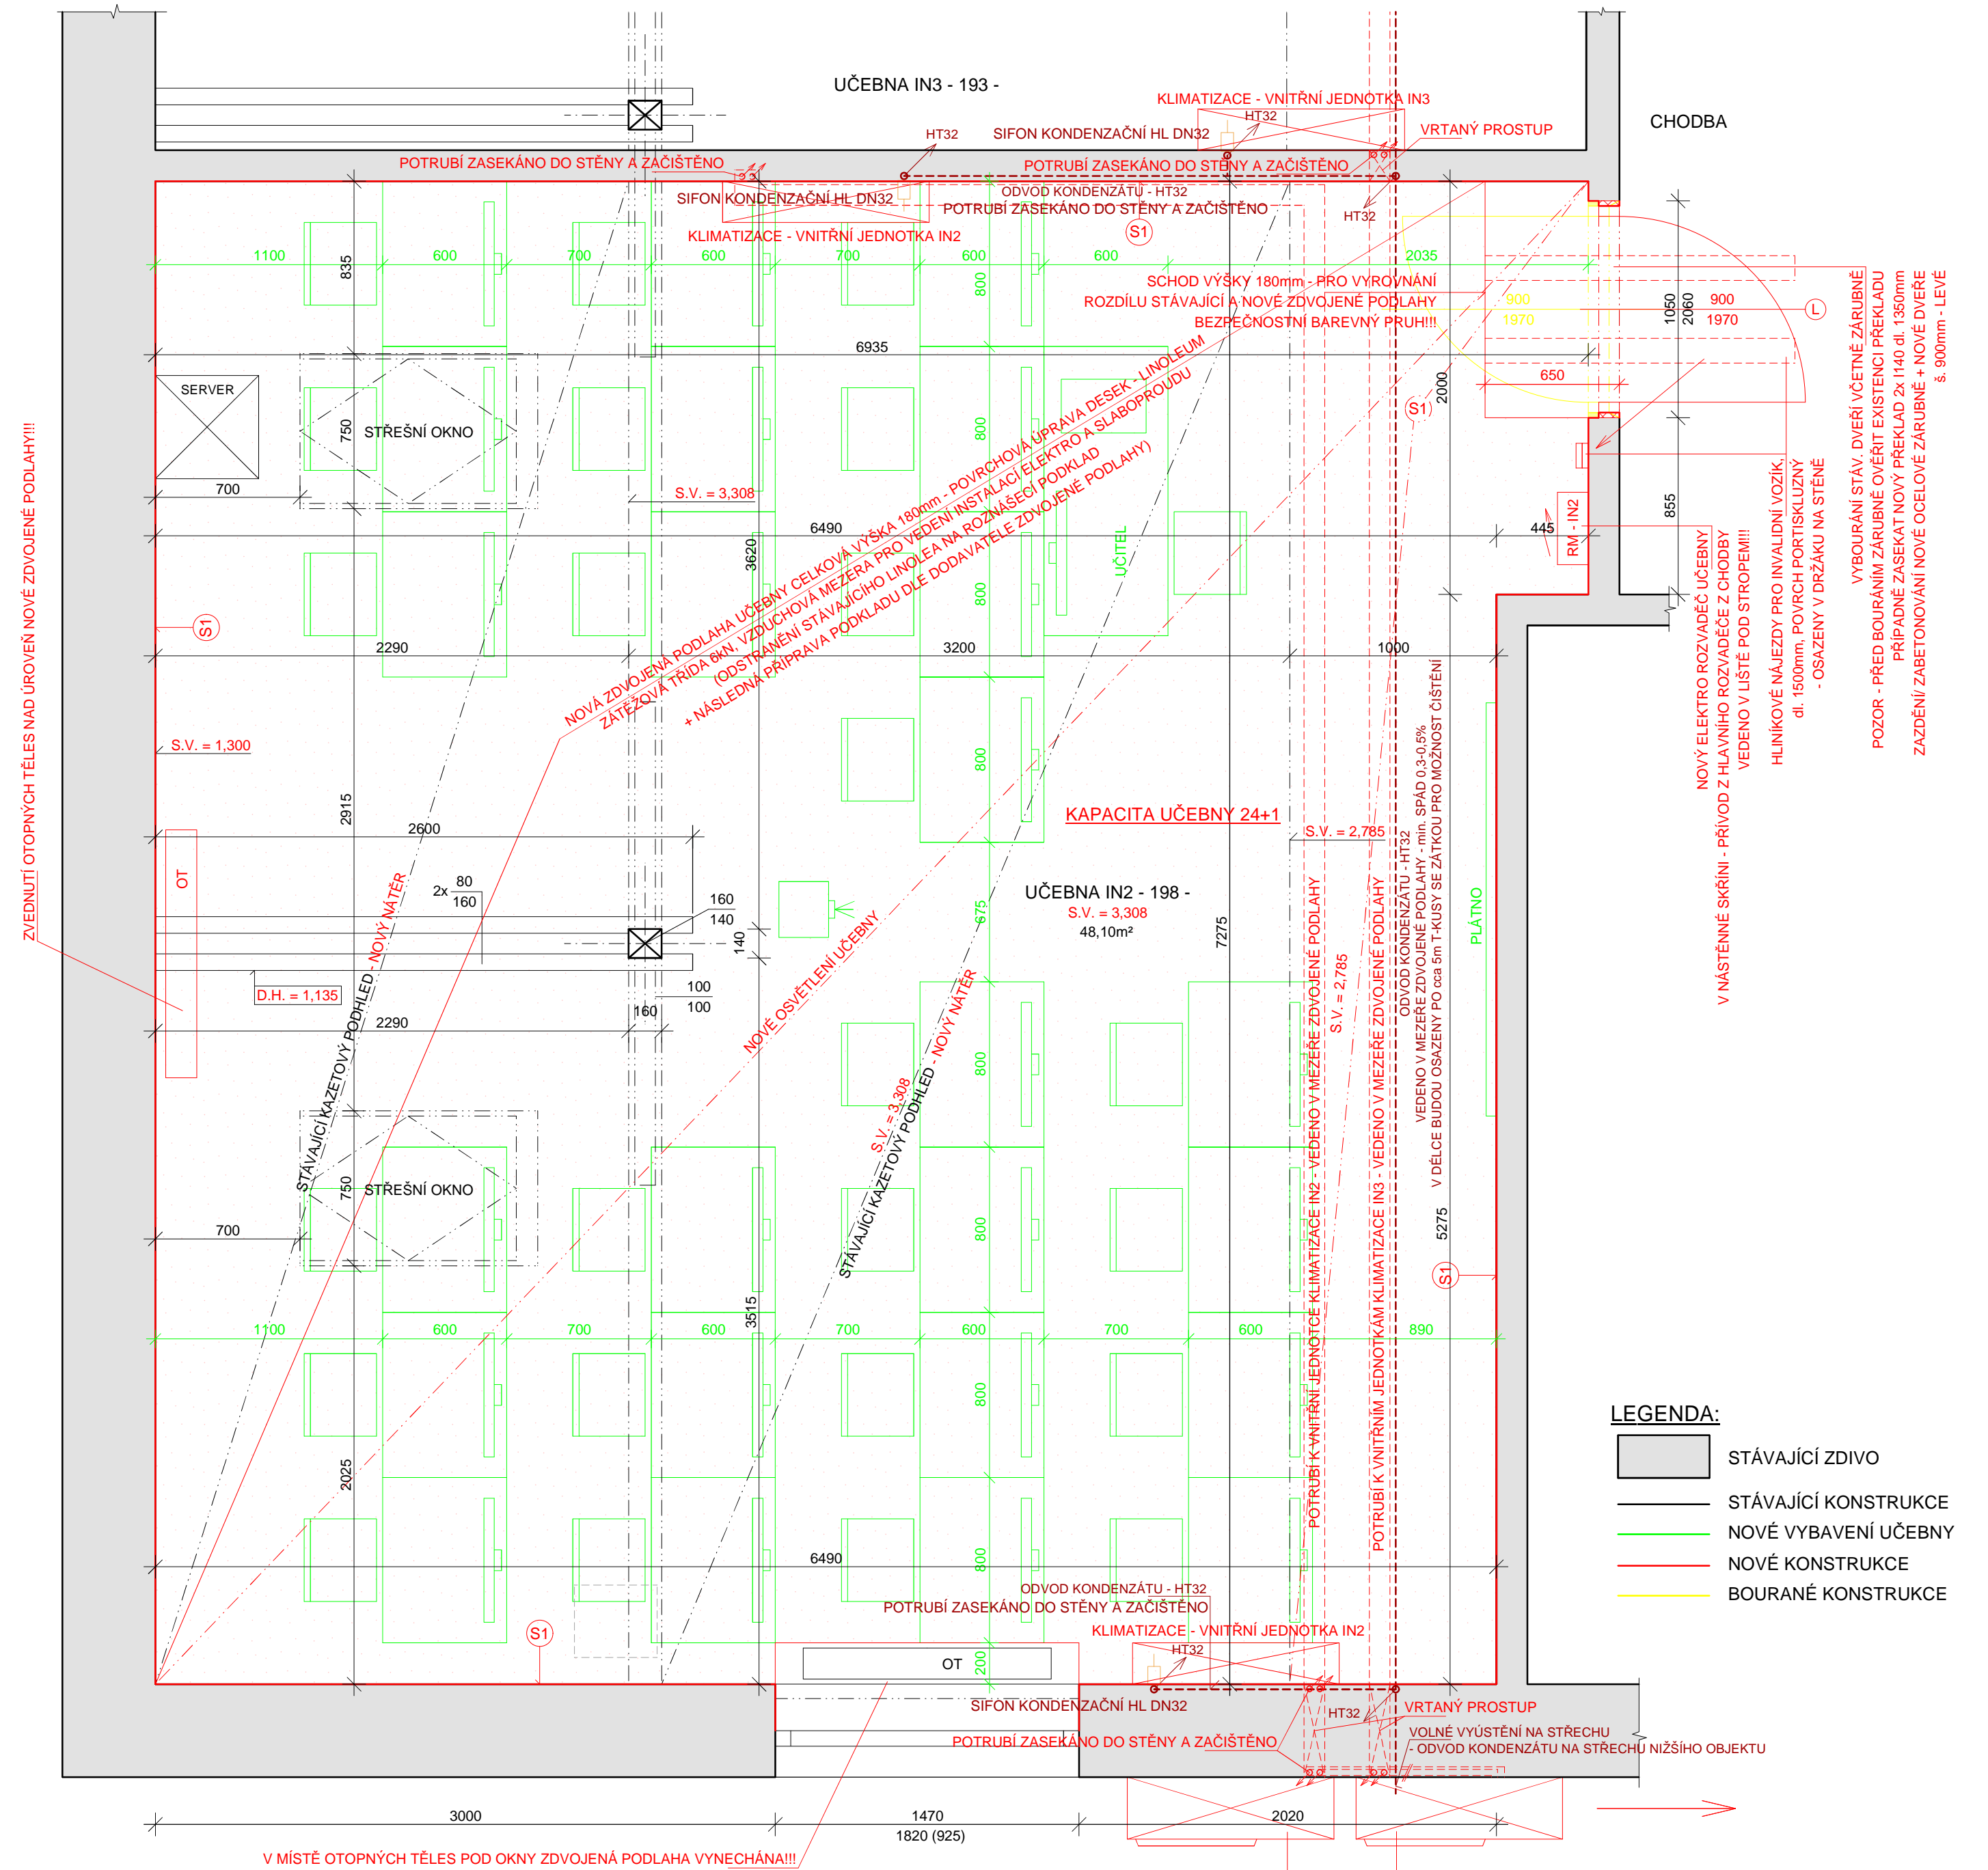
DETAIL ZDVOJENÉ PODLAHY:

- 1 Podlahová deska
- 2 Povrchová úprava
- 3 Roznášecí podložka
- 4 Sloupek
- 5 Plastová podložka
- 6 Lepidlo
