PŮDORYS PŘÍZEMÍ – 1. NP

Stavebník: Vlastivědné muzeum Dr. Hostaše v Klatovech Hostašova 1, 339 01 Klatovy IV	Projektant : Projektová a znalecká kancelář Ing. Václav Vlček, s.r.o. nám. Míru 166/I, 339 01 Klatovy tel. 376 322 489, info@vlcekvaclav.cz
Stavební úpravy a změna užívání budovy bývalého interního oddělení klatovské nemocnice na depozitář vlastivědného muzea Dr. Hostaše v Klatovech	D.1.2.4 Lokální detekce Ing. Václav Vlček
ZMĚNA STAVBY PŘED DOKONČENÍM	Zbyněk Beneš
Půdorys 1.NP	Datum : 12/2024 Číslo výkresu: 03
	Měřítko: 1:100 Číslo zakázky : 1586

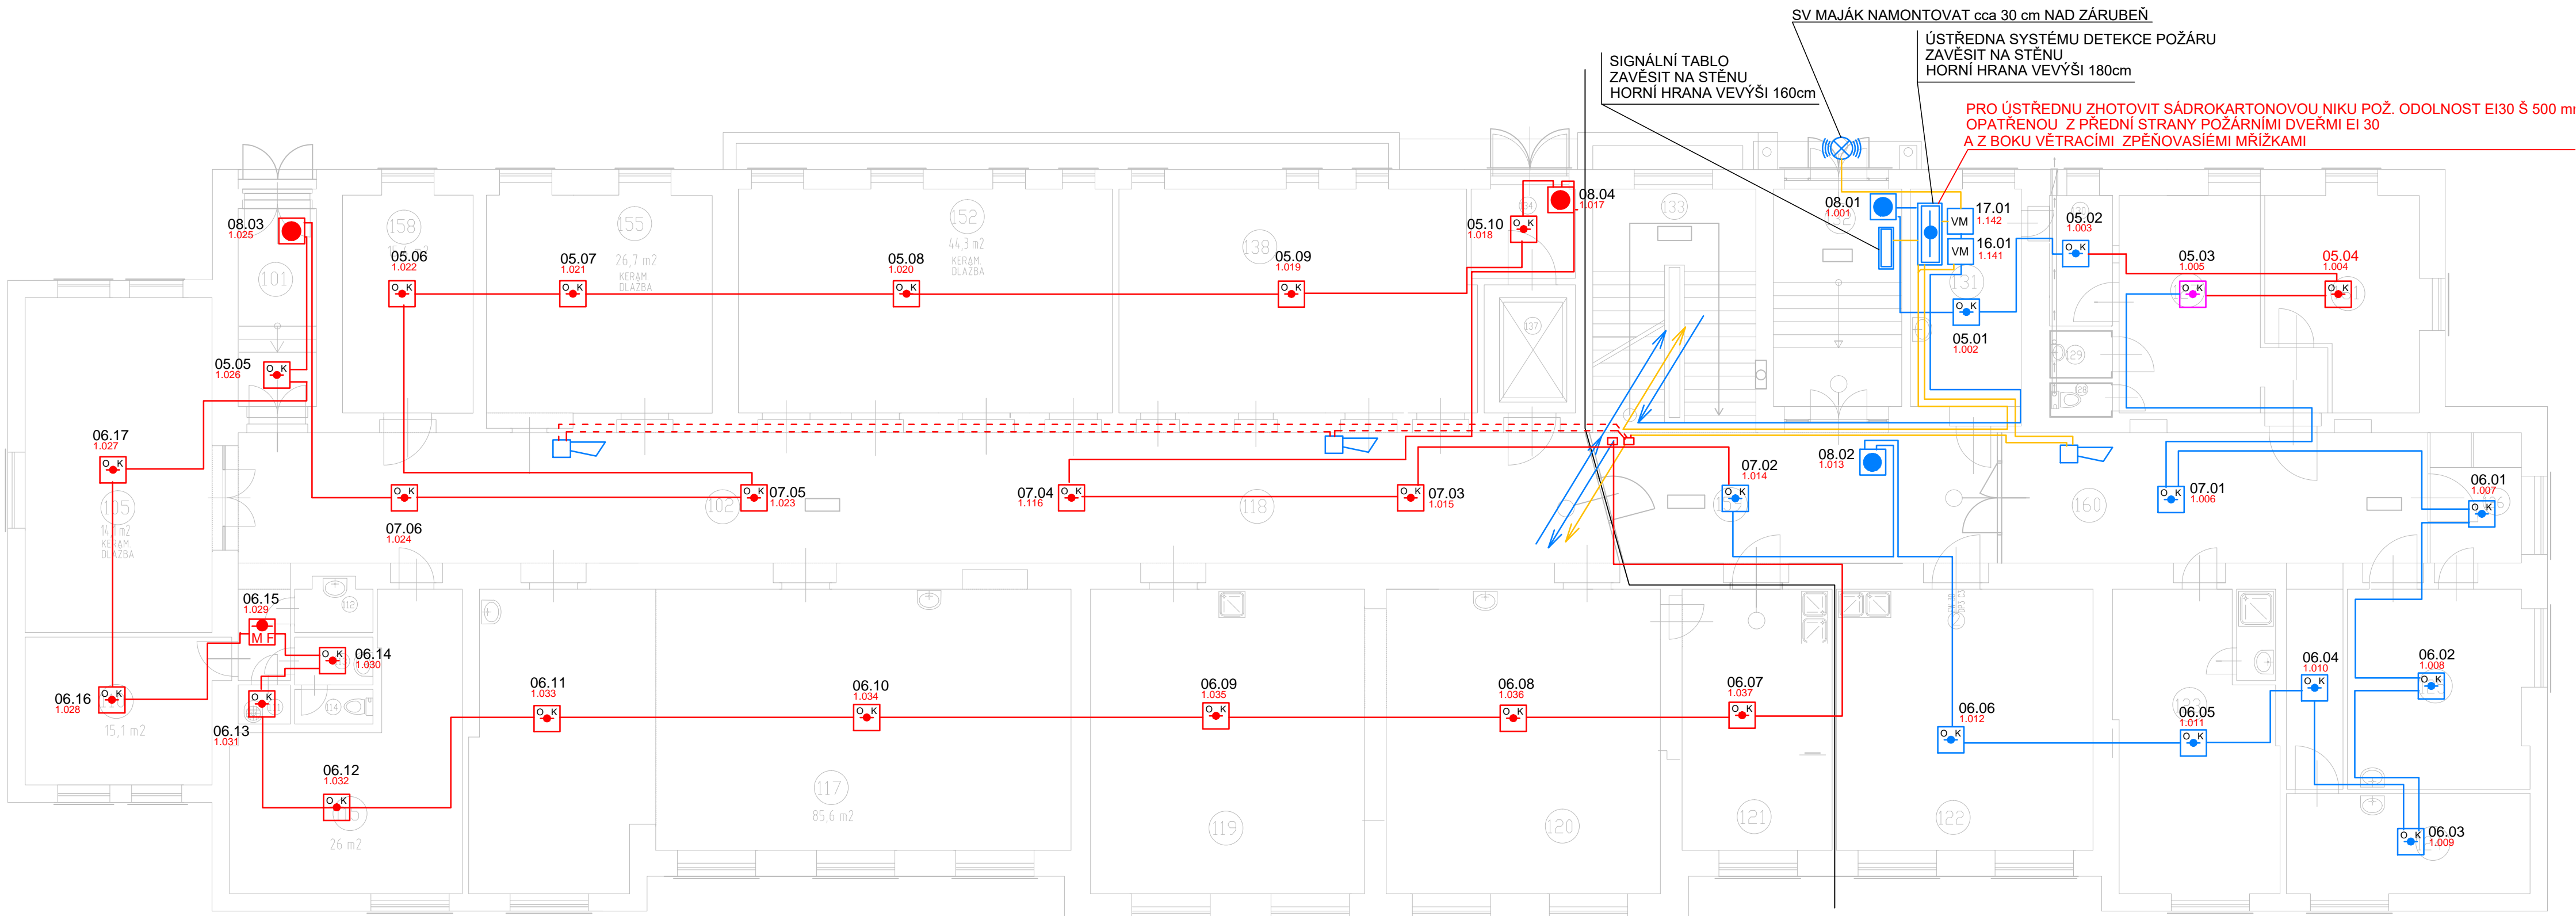
ULOŽENÍ KABELŮ
NA CHODBÁCH A NA SCHODIŠTI V KOVOVÝCH NOSNÝCH LIŠTÁCH
V MÍSTNOSTECH V BEZHALOGENNÍCH ELIST LIŠTÁCH.
