**Správa a údržba silnic**

| Akce: | DIAGNOSTICKÝ PRŮZKUM –<br>MOST EV. Č. 232–007 LIBLÍN | | | | Datum |
| Příloha: | DIAGNOSTICKÝ PRŮZKUM | | | | DIAG |

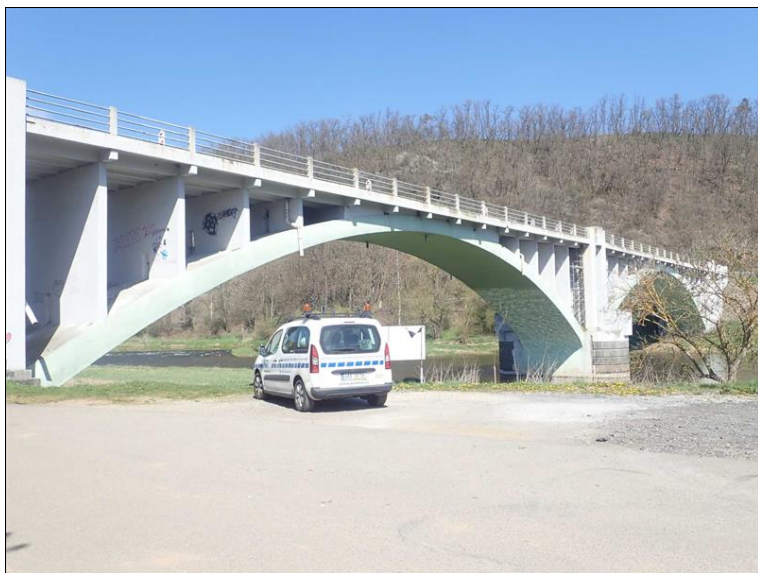
Pohled zprava.

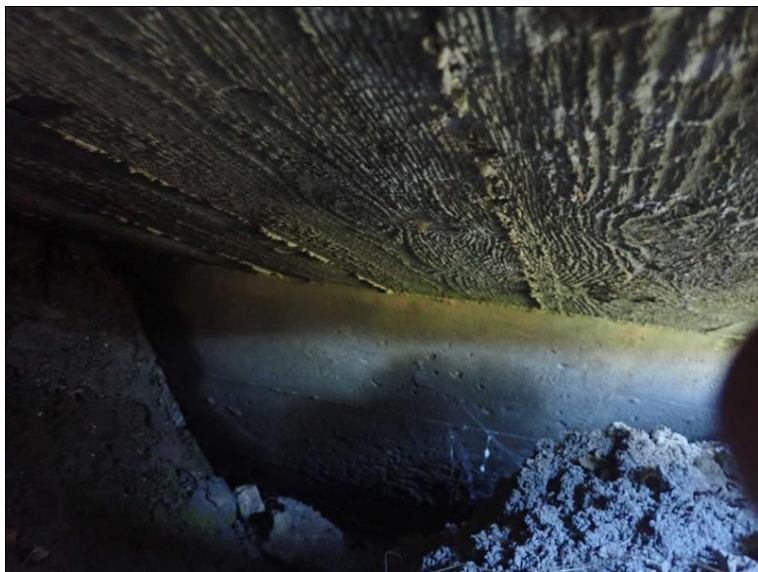
| [1.2] | 1.2 | Mostní podpěry a křídla | <p>Opěry na rozích - degradace betonu, kaverny. Kaverny naznačují, že dochází k sedání násypu. Nad úrovní terénu se díky opěr rozšiřují, kaverna neznamena poruchu dřívku opěry. Vodorovné trhliny, např. v OP1 nebo stojce P4 (pravděpodobně se jedná o pracovní spáry). Zatékání na spodní stavbu z dilatačních spár. Pilíř 4 - svislé trhliny (š. až 0.6 mm) s výluhy, šikmé trhliny vlevo i vpravo mezi obloukem a pilířem.</p> |

OP1 vlevo - kaverna.

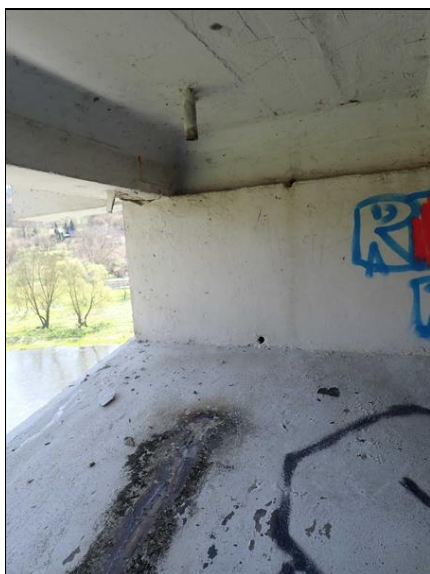
Odkapávání vody na oblouk.

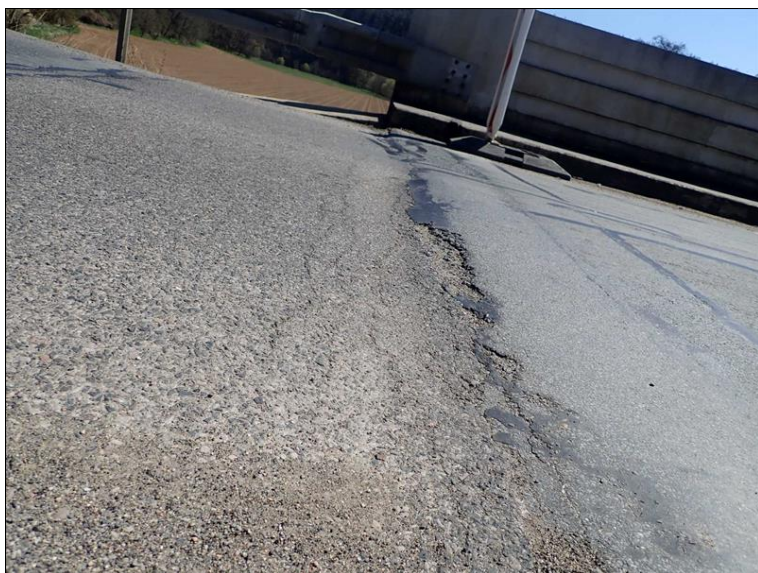
Vozovka je nerovná zejména v místě mostních závěrů. Povrchově degraduje. Od minulé MPM byla provedena výpráva v podobě drobného štěrku spojeného asfaltovou zálivkou. Lokálně se objevují drobnější trhliny, širší trhliny se objevují na předmostí.

Nerovnost mostního závěru na OP7.

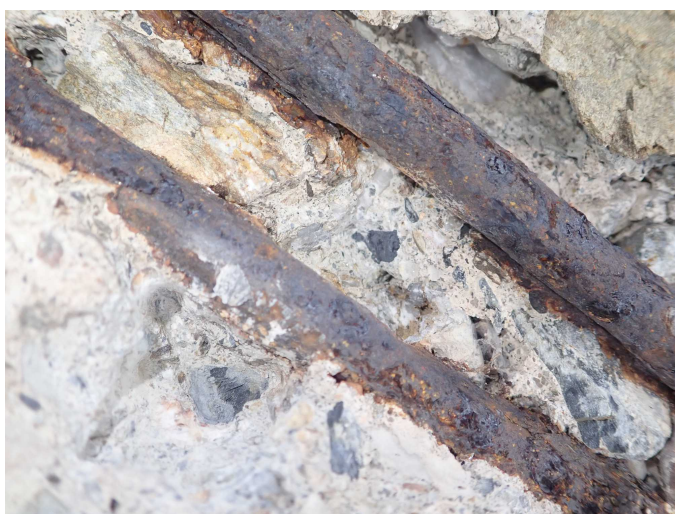
**Obrázek 34**

OV15

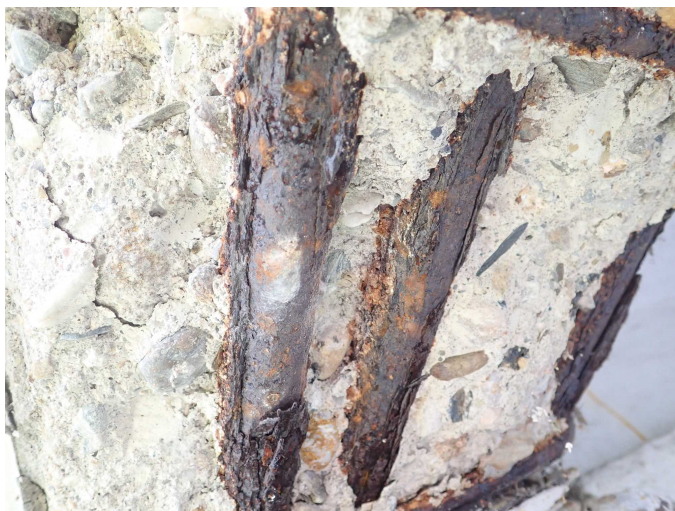
**Obrázek 35**

OV16

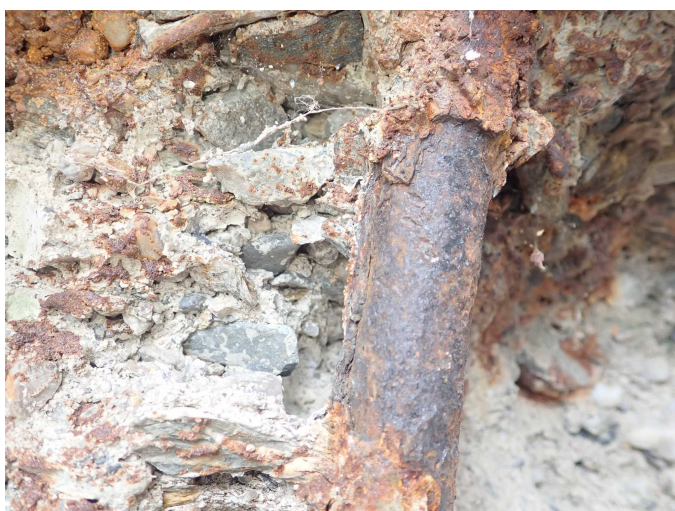
**Obrázek 36**

OV17

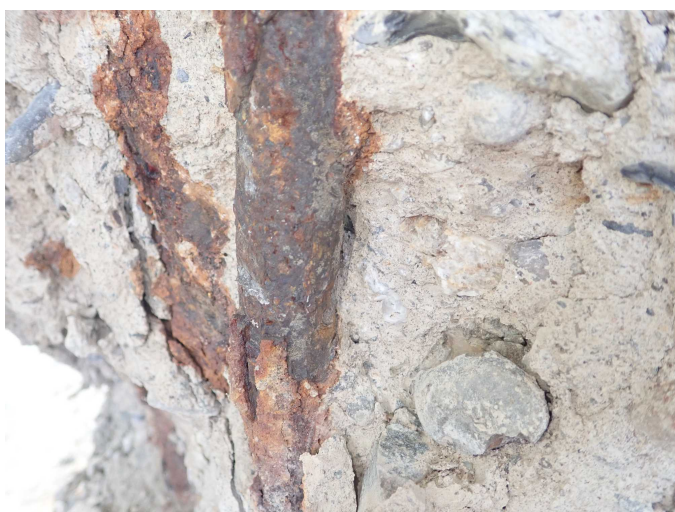
**Obrázek 37**

OV18

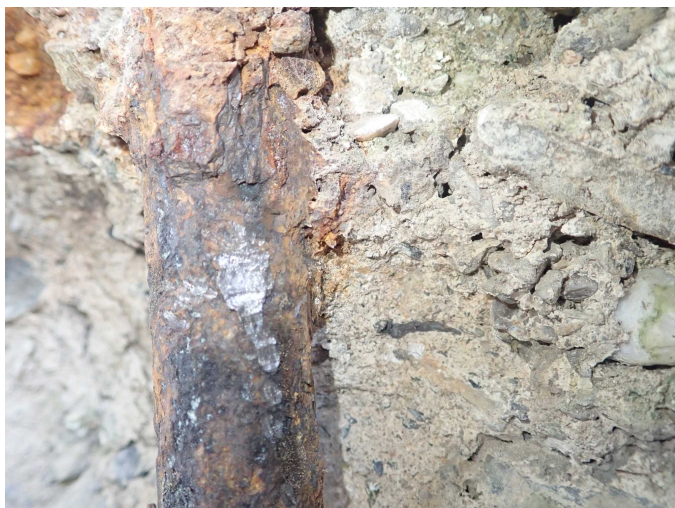
**Obrázek 38**

OV19

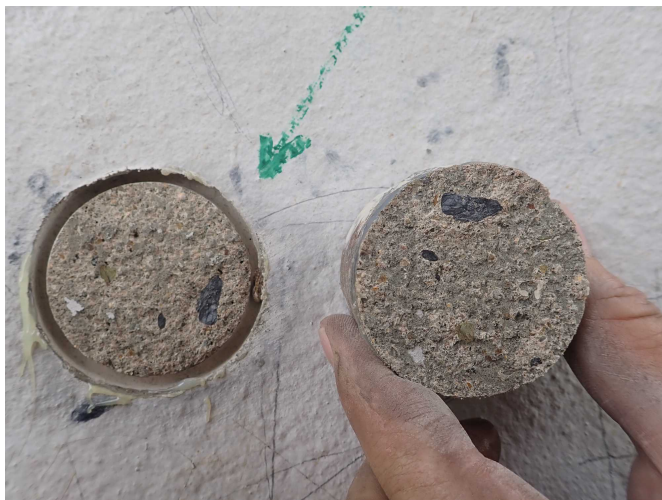
**Obrázek 40**

Os1 – porušená plocha.

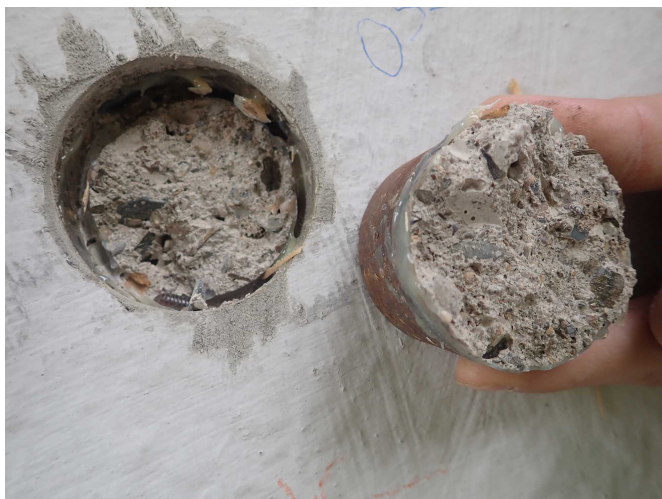
**Obrázek 41**

Os2 – porušená plocha.

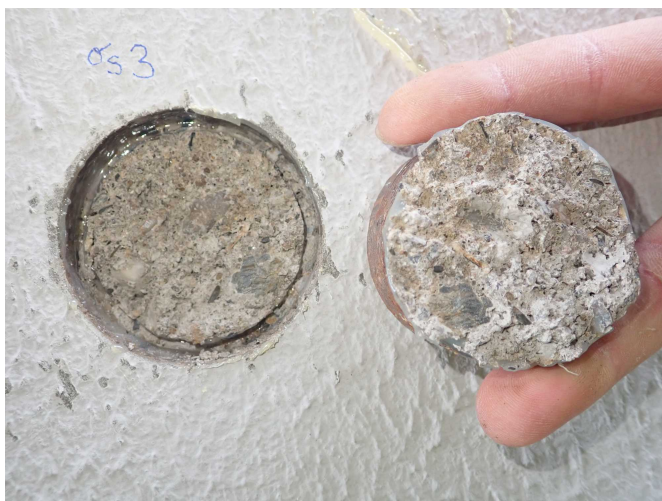
**Obrázek 42**

Os3 – porušená plocha.

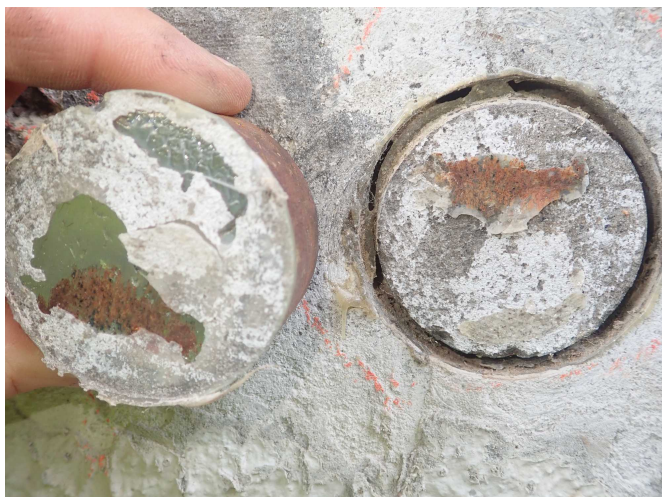
**Obrázek 43**

Os4 – porušená plocha.

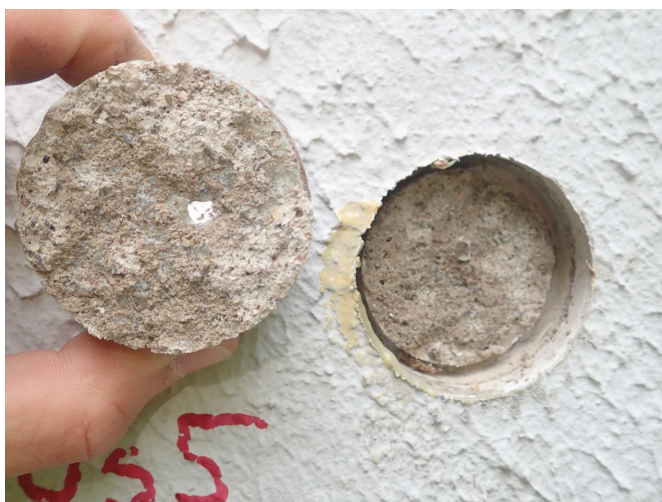
**Obrázek 44**

Os5 – porušená plocha.

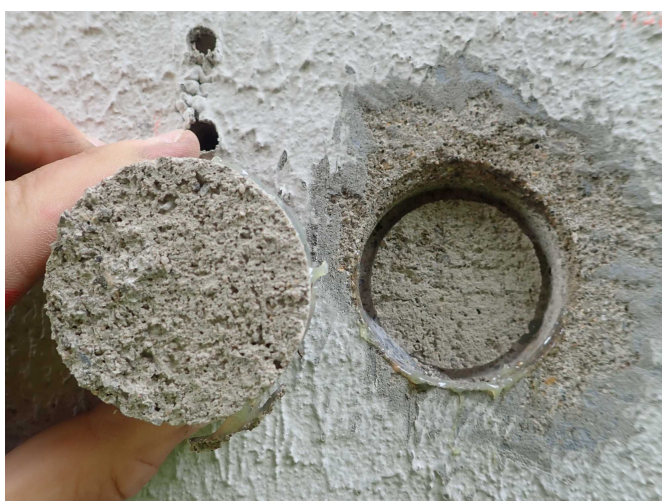
**Obrázek 45**

Os6 – porušená plocha.

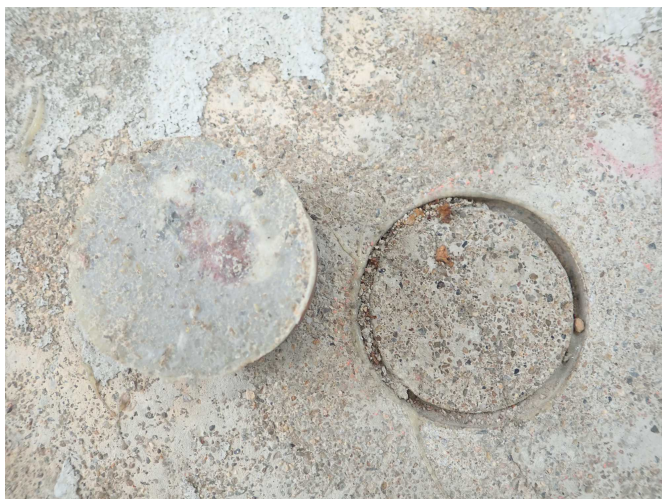
**Obrázek 46**

On1 – porušená plocha.

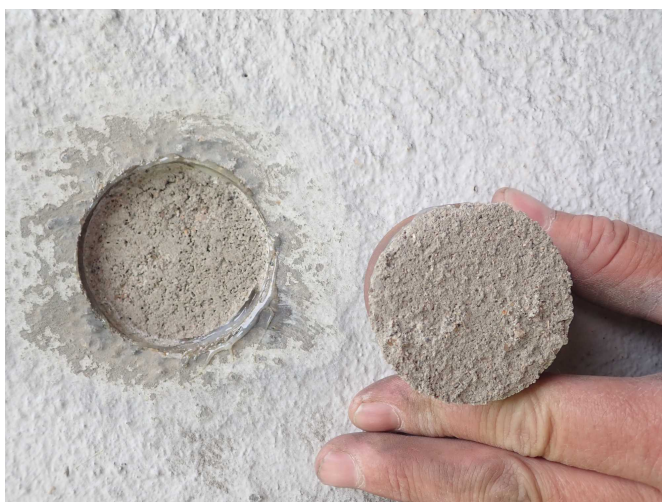
**Obrázek 47**

On2 – porušená plocha.

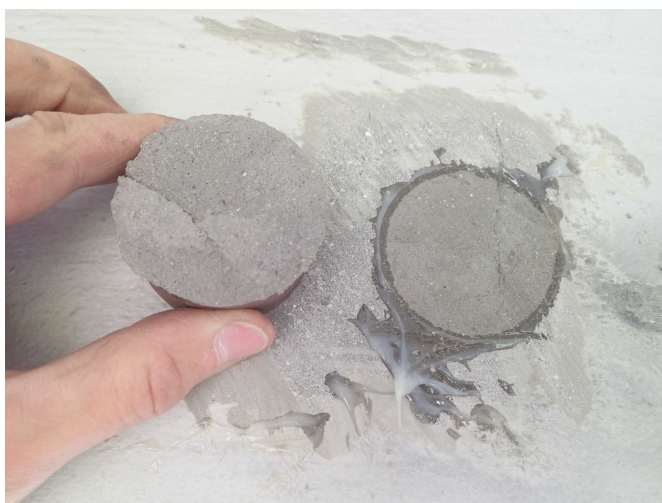
**Obrázek 48**

On3 – porušená plocha.

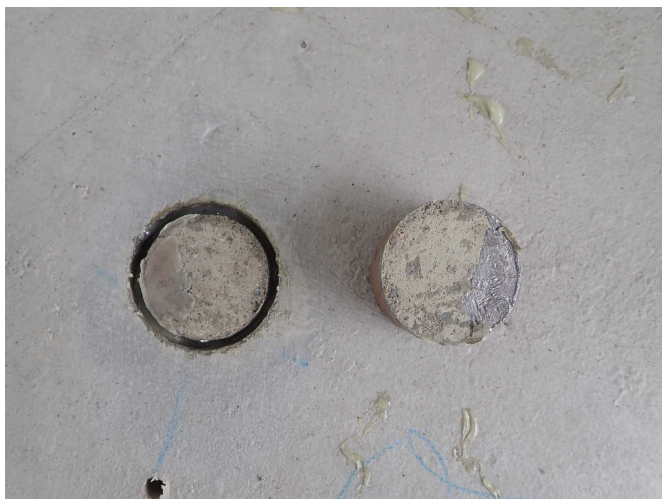
**Obrázek 49**

On4 – porušená plocha.

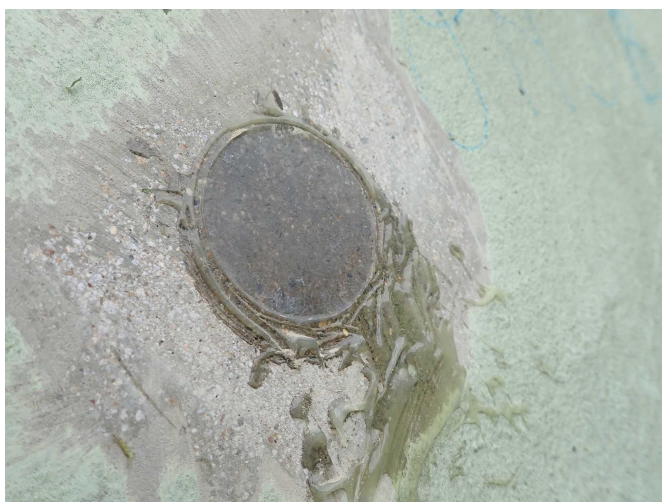
**Obrázek 50**

On5 – porušená plocha.

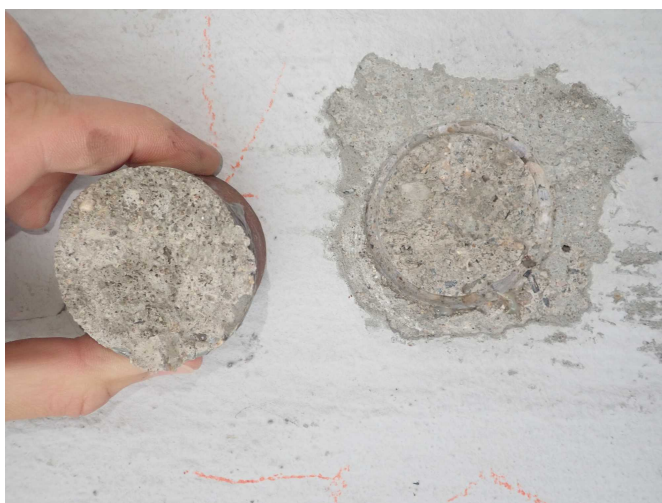
**Obrázek 51**

On6 – porušená plocha.

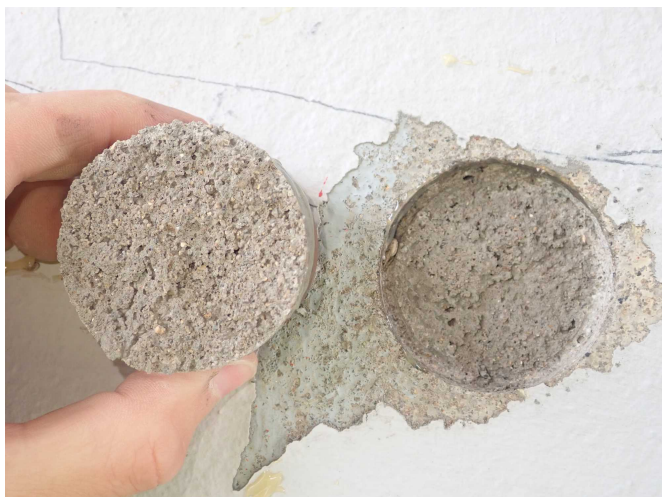
**Obrázek 52**

On7 – porušená plocha.

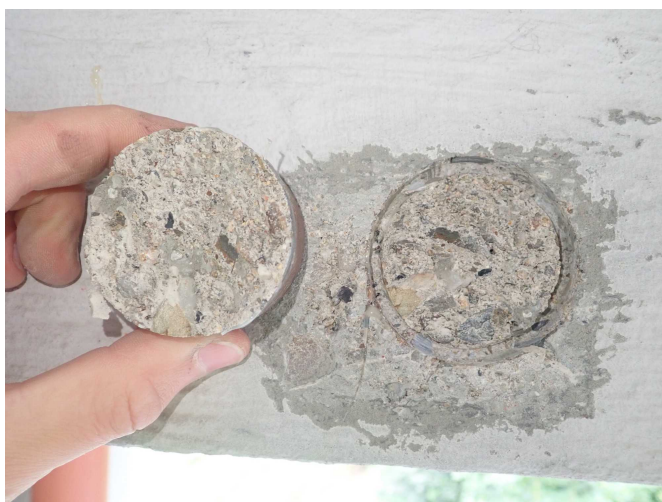
**Obrázek 53**

On8 – porušená plocha.

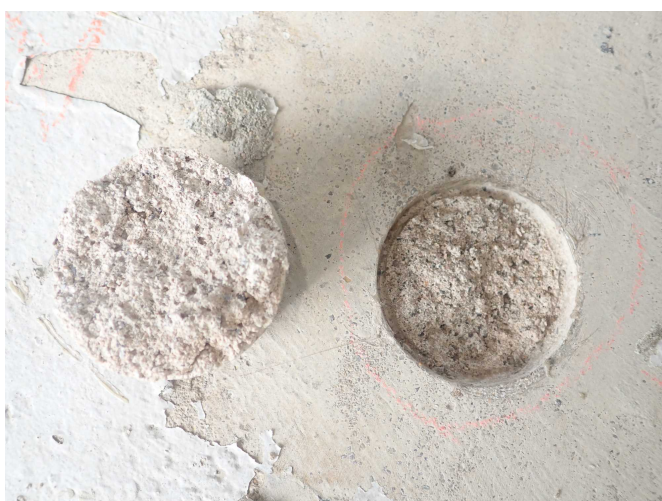
**Obrázek 54**

On9 – porušená plocha.

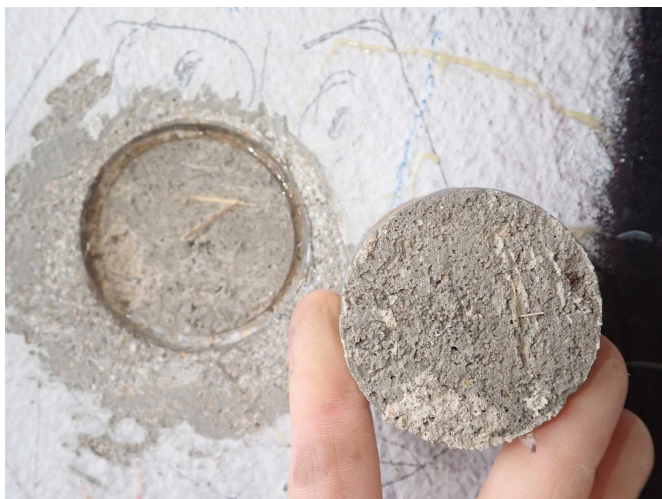
**Obrázek 55**

On10 – porušená plocha.

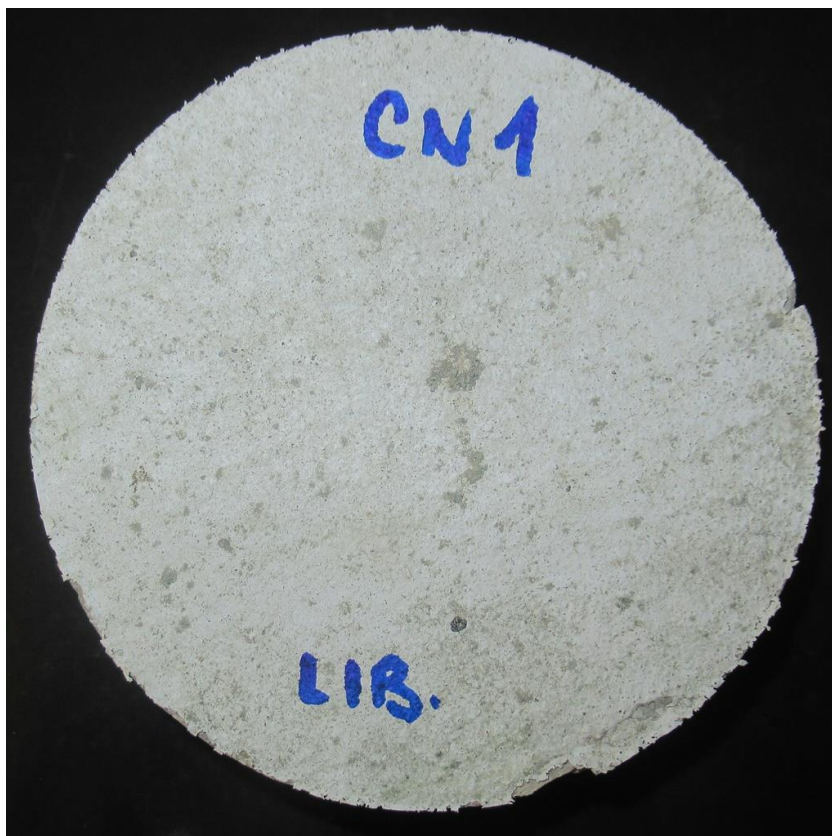
**Foto 18:** Líc vývrtnu Cn1 před zkouškou

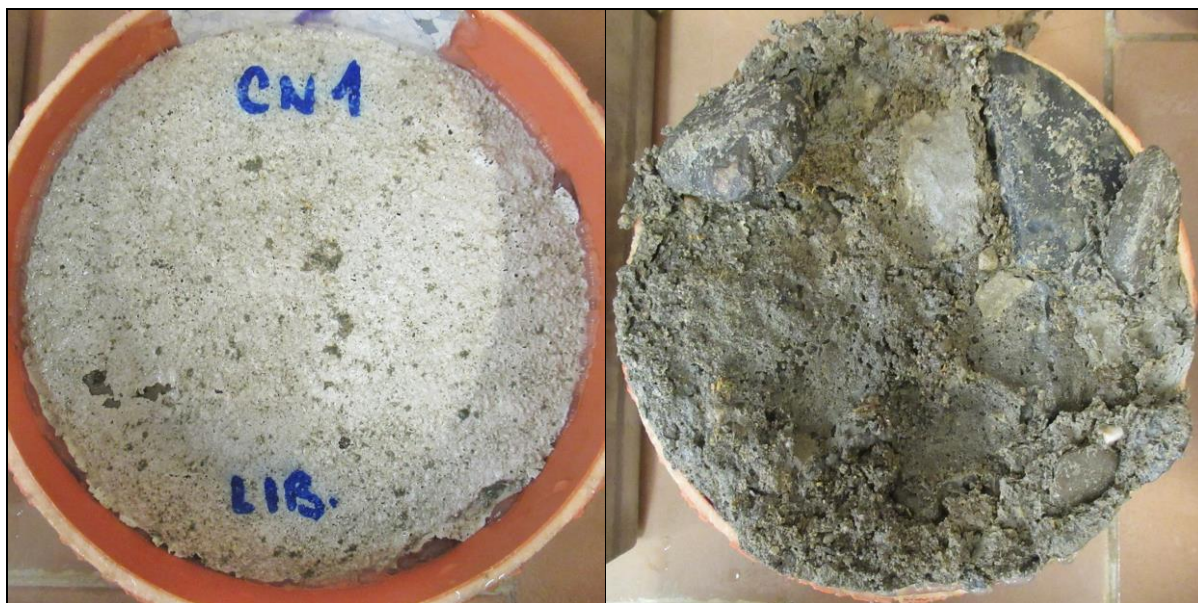
**Foto 19:** Líc (vlevo) a rub (vpravo) vzorku Cn1 po zkoušce – 75 cyklů  
celkový odpad 12 g/m<sup>2</sup>

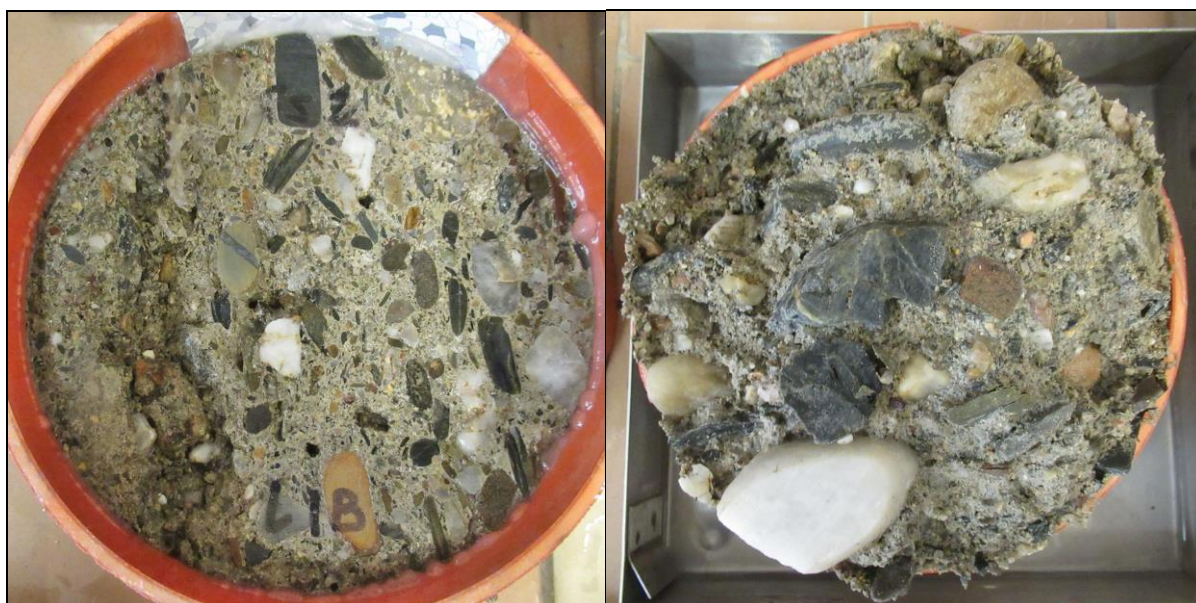
**Foto 33:** Líc (vlevo) a rub (vpravo) vzorku Cs2 po zkoušce – 75 cyklů  
celkový odpad 1689 g/m<sup>2</sup>

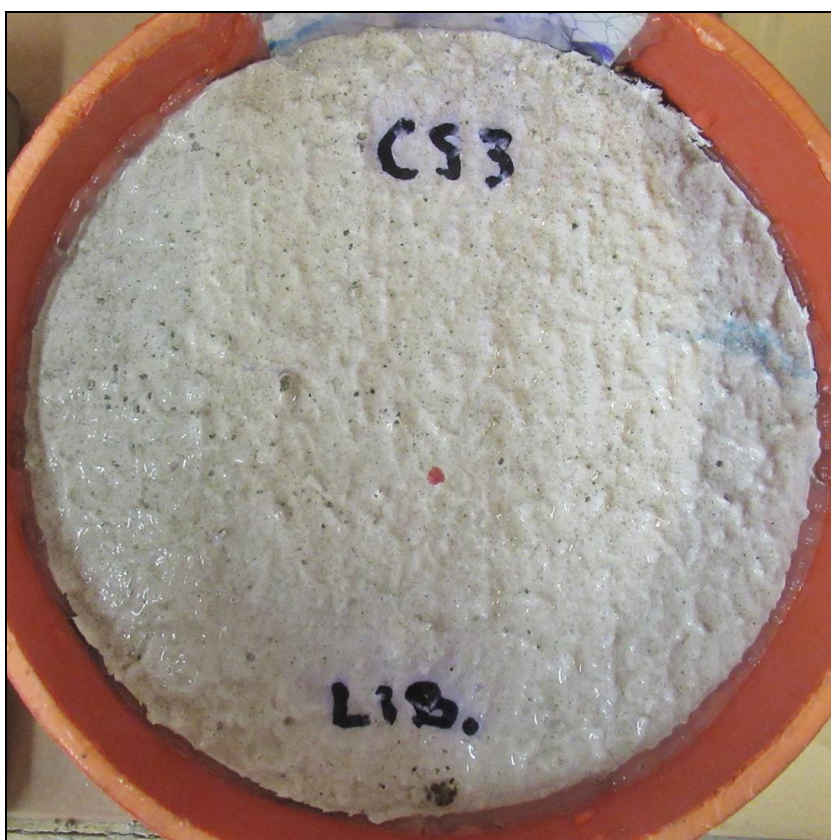
**Foto 35:** Líc vzorku Cs3 po zkoušce – 75 cyklů  
celkový odpad 12 g/m<sup>2</sup>

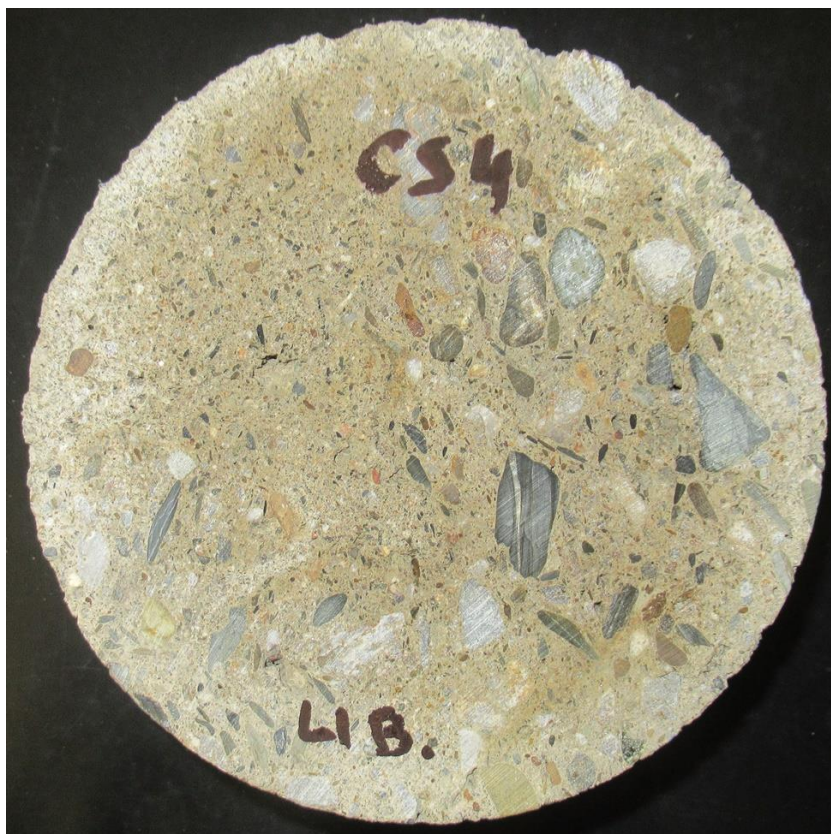
**Foto 36:** Líc vývrtu Cs4 před zkouškou

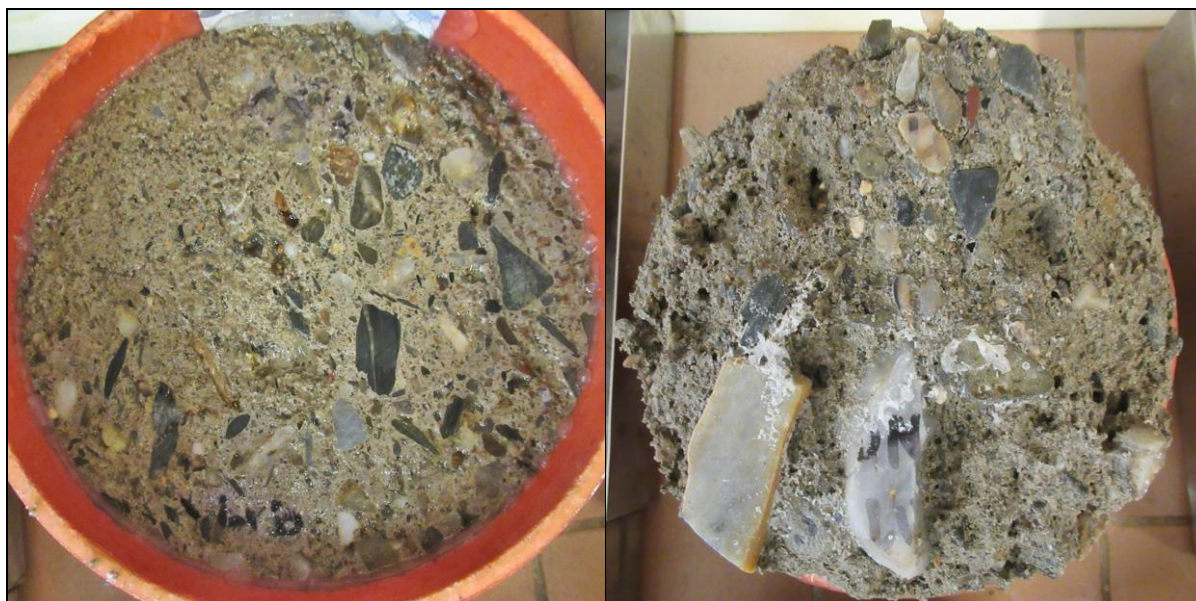
**Foto 37:** Líc (vlevo) a rub (vpravo) vzorku Cs4 po zkoušce – 75 cyklů  
celkový odpad 687 g/m<sup>2</sup>

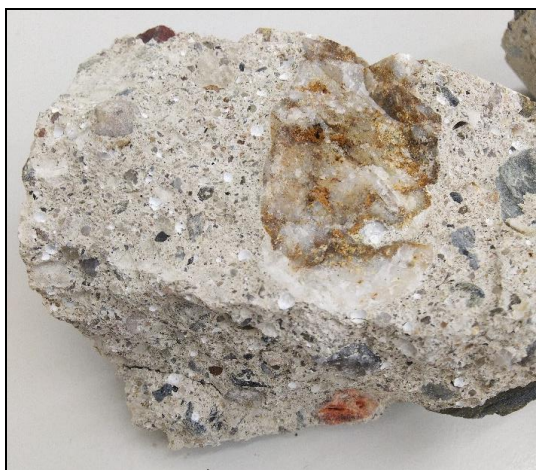
V jádře vzorku Vn4 byly shledány bílé výluhy uvnitř pórů (viz Foto 46 a 47). U ostatních vzorků tyto výluhy zřejmě nebyly.

**Foto 46:** Vzorek Vn4 – bílé výluhy v pórech

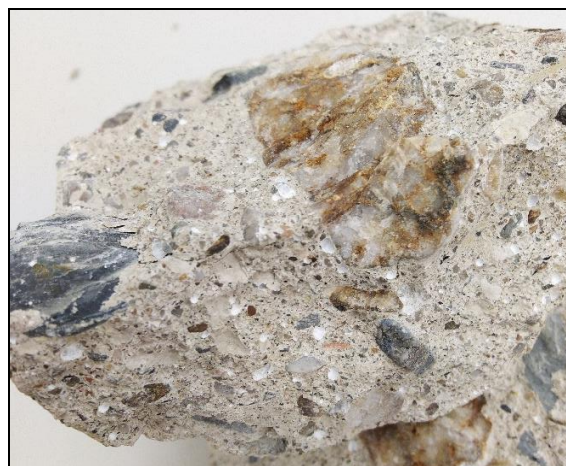
**Foto 47:** Vzorek Vn4 – bílé výluhy v pórech
