Objednatel:	SÚSPK	Obec:	Dobřany	Kraj:	Plzeňský
Akce:	MOST ev.č. 180-023 DOBŘANY				
	DIAGNOSTICKÝ PRŮZKUM				
	Datum	Stupeň			
	10/2017	TP			
	Souprava	Označ. přílohy

# DIAGNOSTICKÝ PRŮZKUM

# Dobřany most ev.č. 180-023

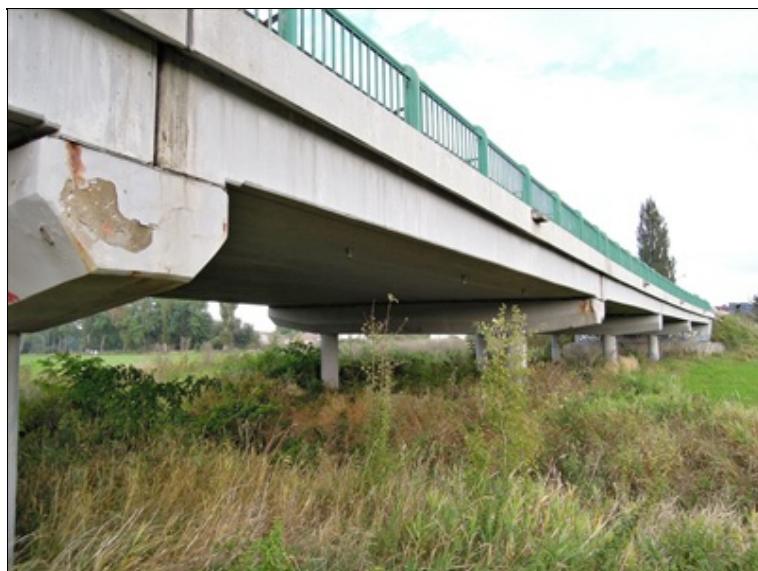
levá strana mostu, v popředí P5, ve 4.poli patrné trubičky odvodnění izolace na spodním líc konstrukce

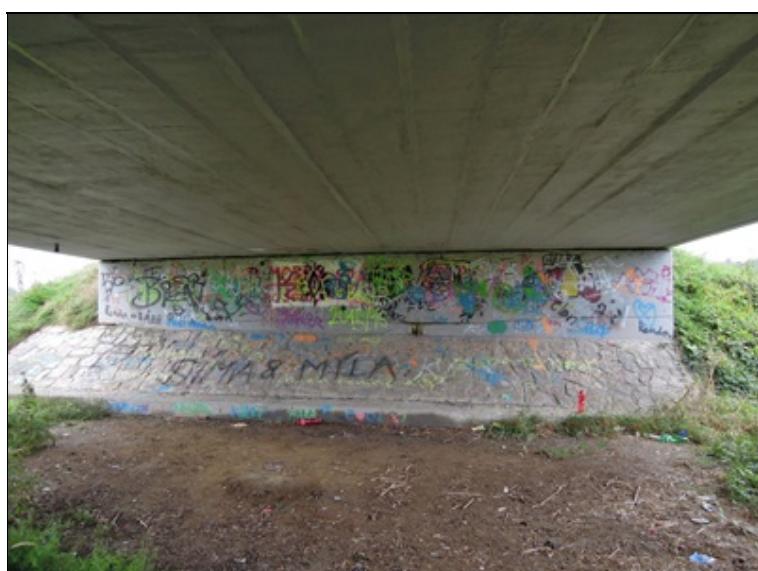
opěra OP8, posprejována

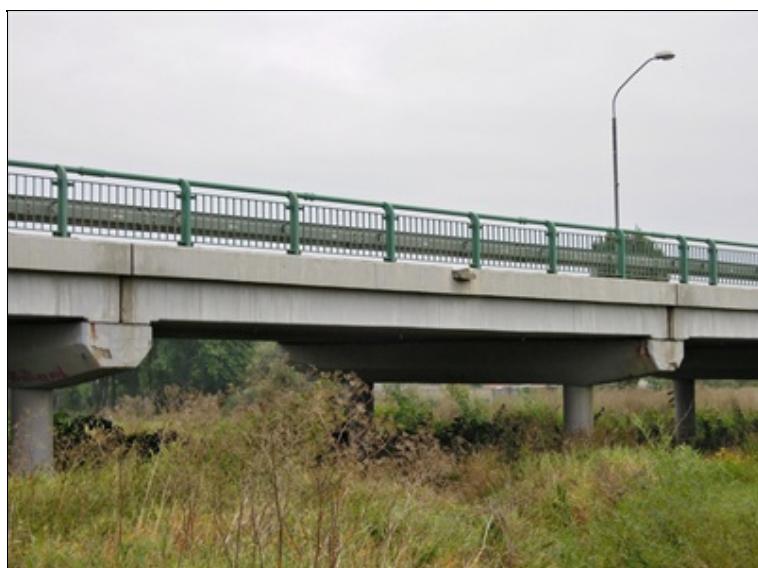
pohled na levou stranu 4.pole; uprostřed rozpětí chrlič odvodňující vozovku

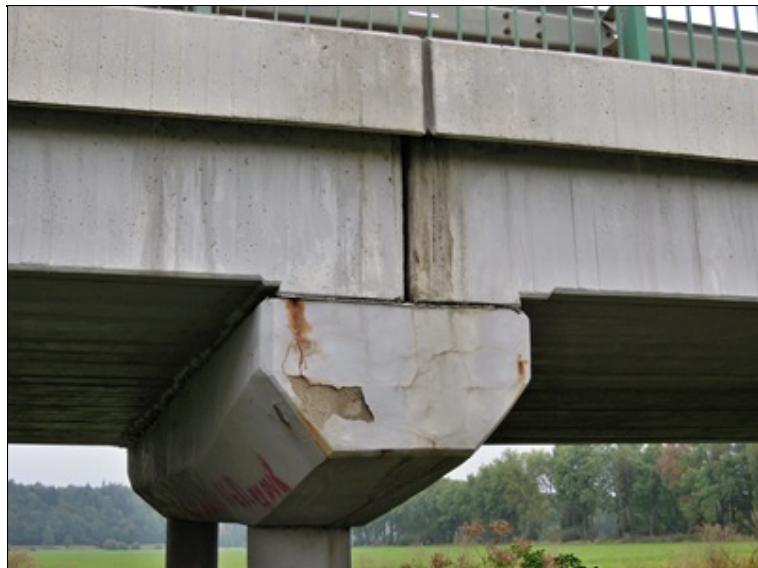
Zatékání na levé konzoly pilířů dilatačními sparami, nejvíce na pilíře 4, 5 a 6. V těchto místech dochází k narušení sanace i hloubkové degradaci původního betonu, oboje odpadává (nejvýraznější degradace je na pilíři 4). Silně zde koroduje výztuž stativ, je již patrné oslabení výztuže.

levý bok konstrukce a pilíře P5

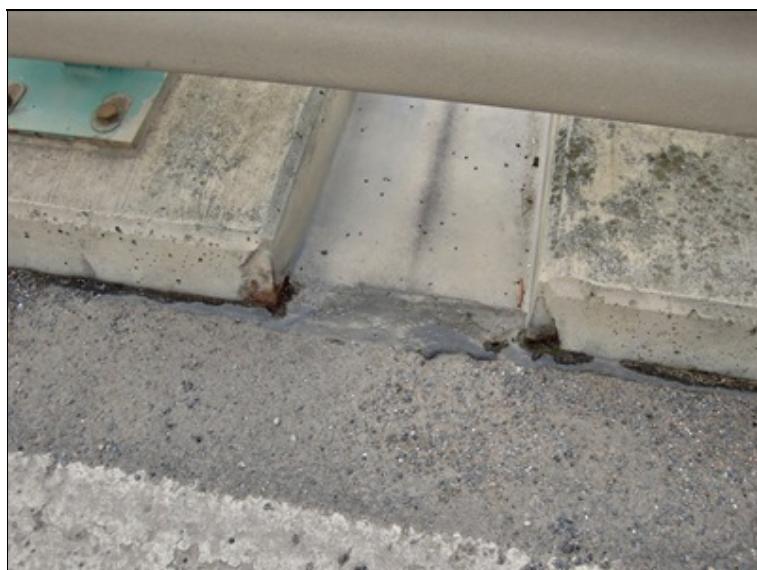
osazení chrliče v levé římse

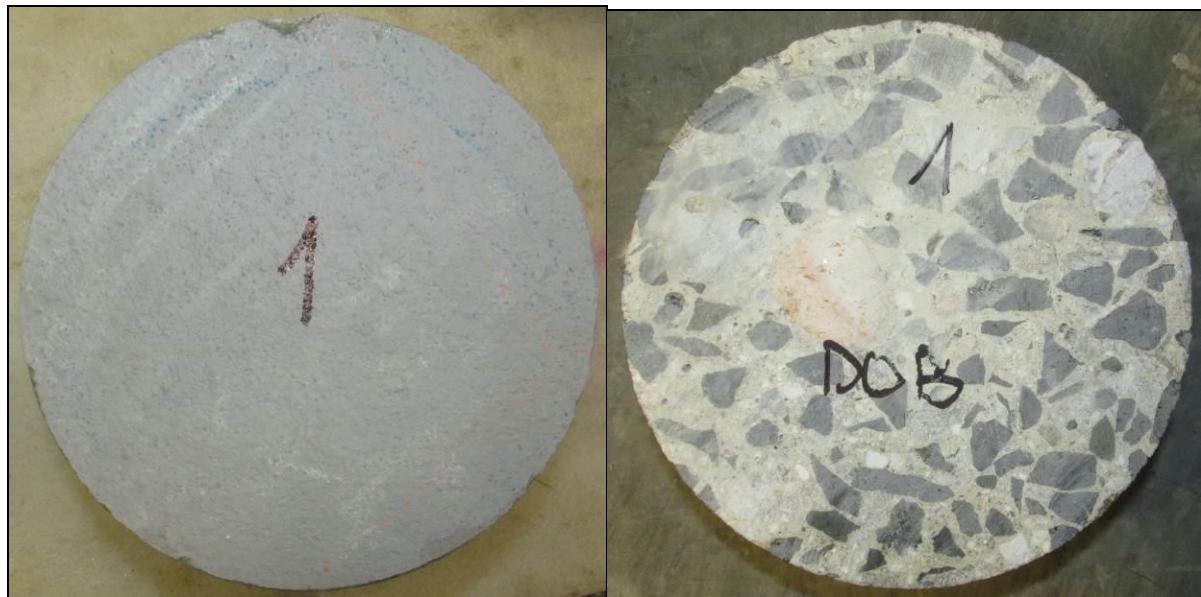
**Foto 6:** Celkový pohled na čelo vývrtu CHRL1 před zkouškou  
(před a po odříznutí vrstvy sanace na lící vývrtu)

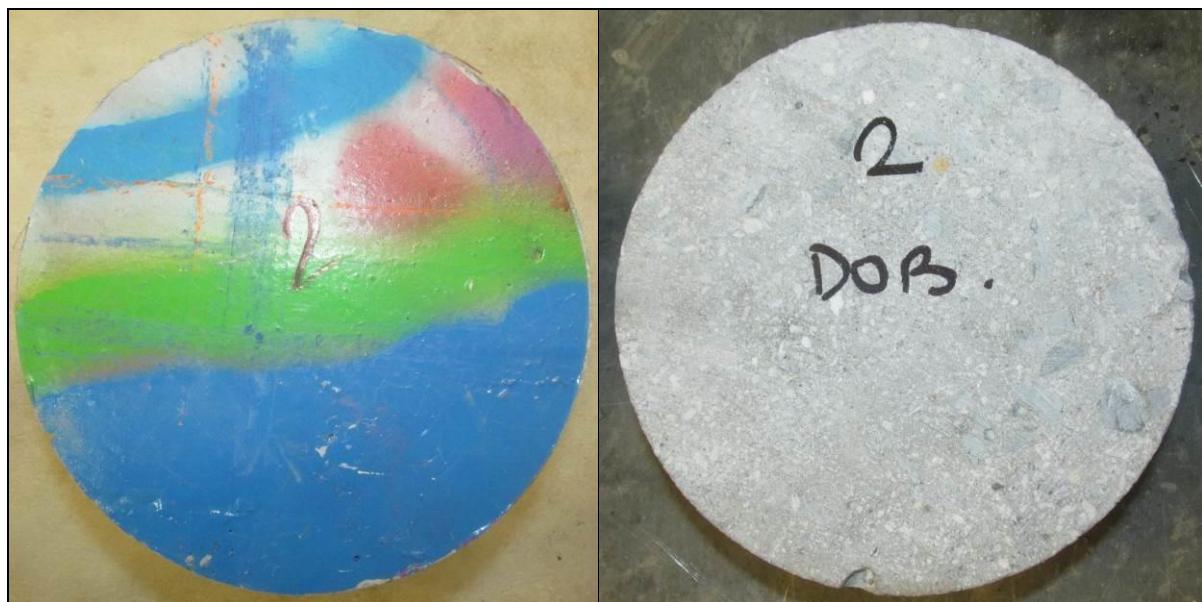
**Foto 8:** Celkový pohled na čelo vývrtu CHRL2 před zkouškou  
(před a po odříznutí vrstvy sanace na lící vývrtu)

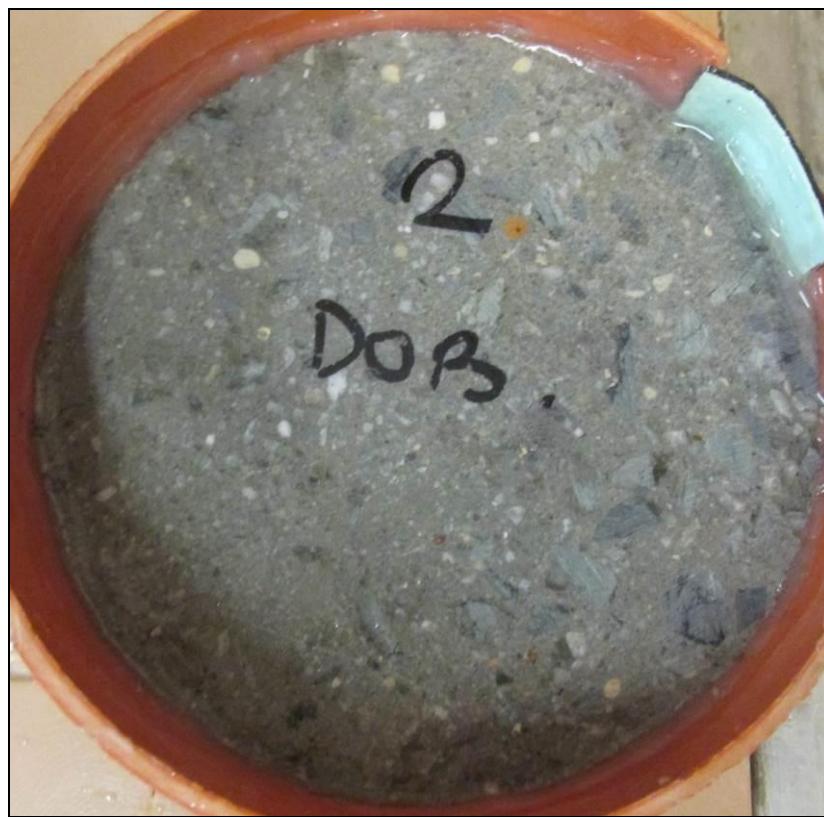
**Foto 9:** Pohled na čelo vzorku CHRL2 – po CH.R.L. - metoda C – 75 cyklů

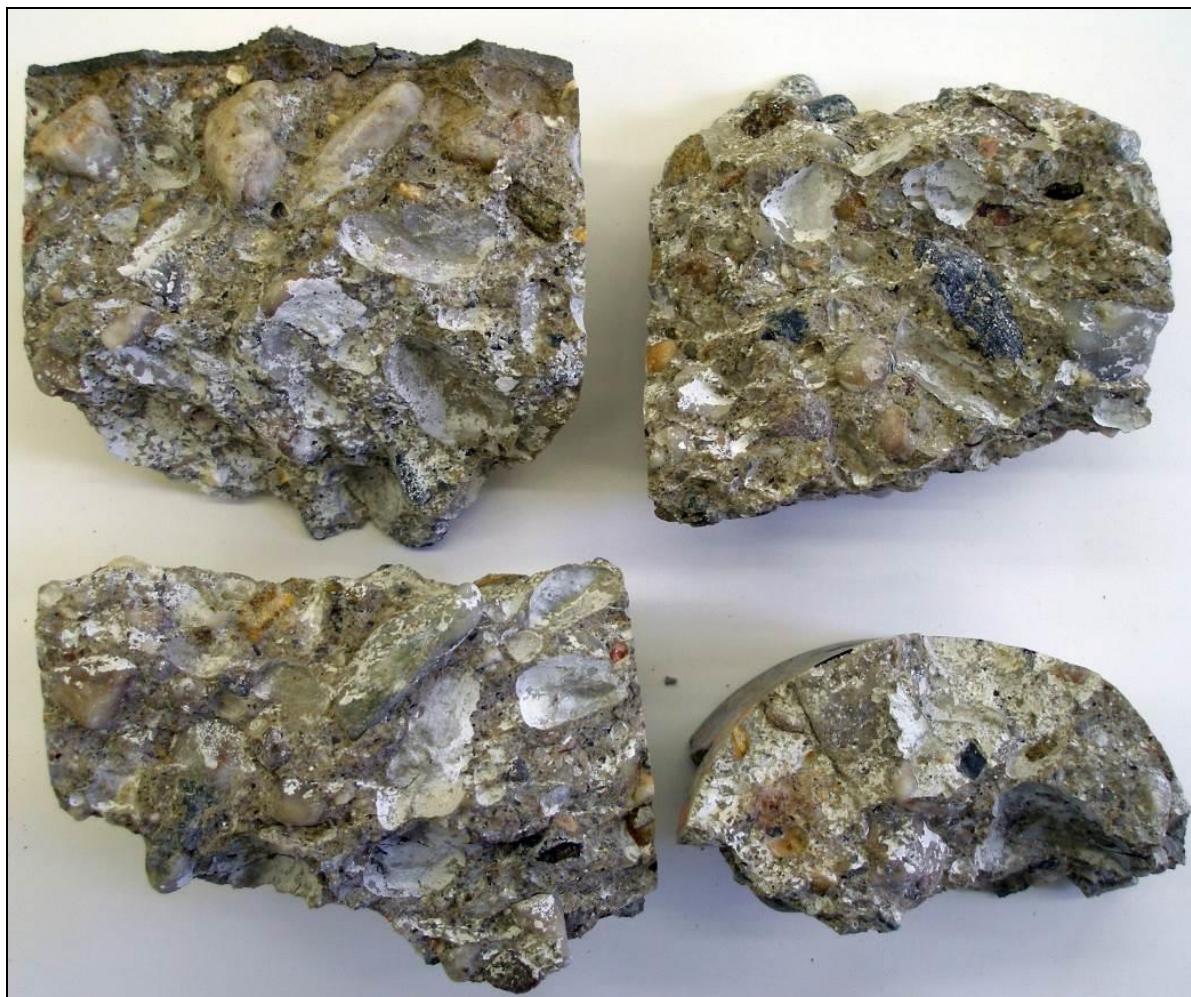
Na základě provedeného chemického rozboru (zjištěn ettringit) lze za jednu z pravděpodobných příčin poruch na pilířích spodní stavby označit degradaci betonu síranovou korozí.

Za účelem zjištění příčiny poruch betonu byl dodaný vývrt betonu V3 rozložen na 4 části. Po rozložení bylo zjištěno, že lomové plochy betonu jsou v téměř celém průřezu pokryty bílým krystalickým povlakem (viz Foto. 10 a 11). Bílý povlak se nachází hlavně kolem zrn hrubého kameniva.

**Foto. 10:** Celkový pohled na rozložený vývrt V3
