Most přes Kosový potok u Třebele  
ev. č.: 230-014

## Diagnostický průzkum – závěrečná zpráva

Centrum dopravního výzkumu, v. v. i.

**Zakázka: Most přes Kosový potok u Třebele, ev.č.: 230-014,  
– diagnostický průzkum**

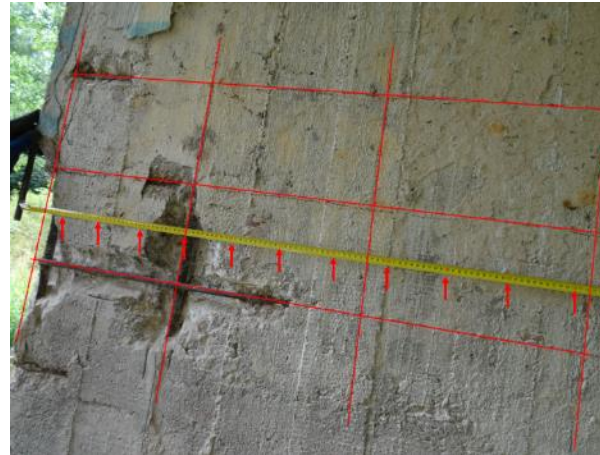
Obr. 5.3-13: Levá stojka Pi2. Měření roztečí detekované svislé výztuže.

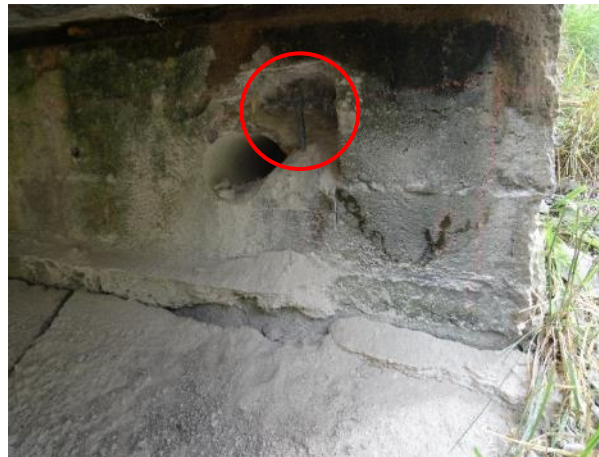
**Obr. 4:** Poloha sekané sondy Sss1.

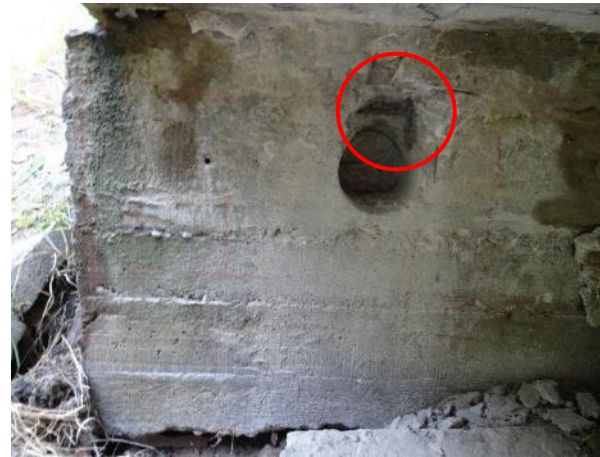
**Obr. 10:** Poloha sekané sondy Sss2.

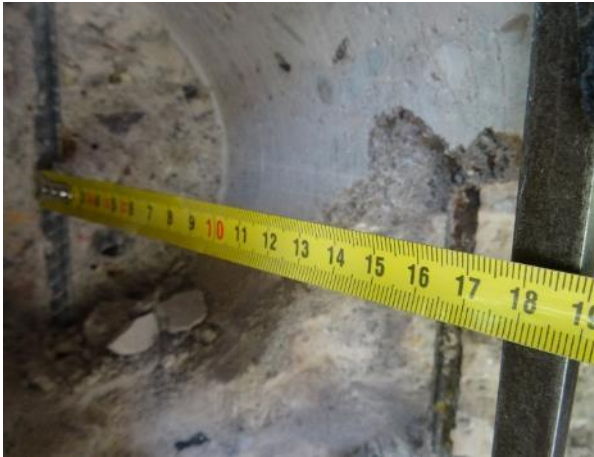
**Obr. 21:** Měření polohy třmínku hlouběji uloženého v Op1.

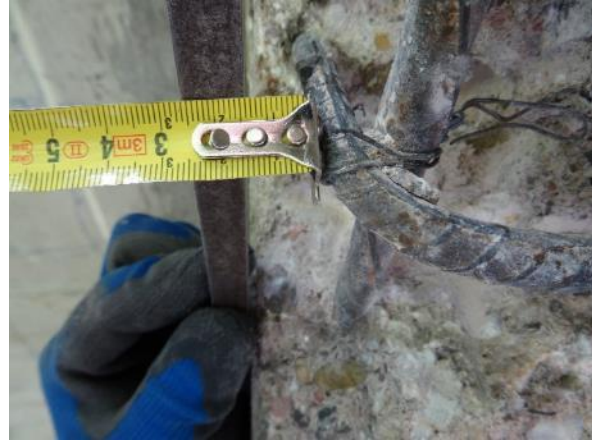
**Obr. 32:** S<sub>ss5</sub>. Měření krycí vrstvy obvod. třmínku ÚP staviva v jeho svislé rovině.

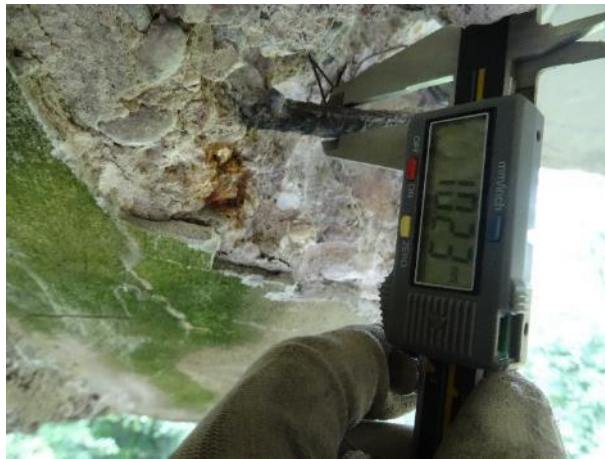
**Obr. 34:** S<sub>ss5</sub>. Zjištěný  $\varnothing$  obvo. třmínku ÚP staviva.

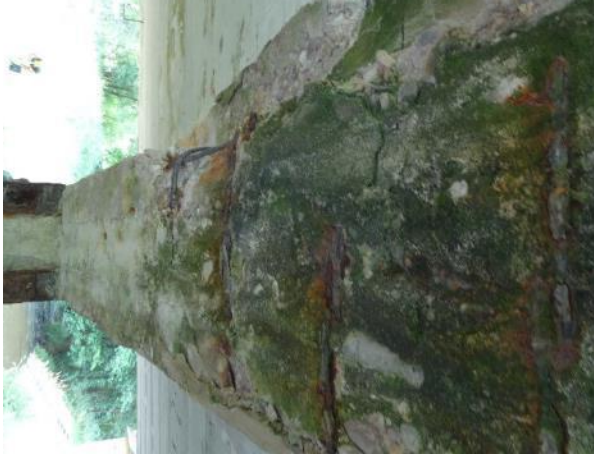
**Obr. 37:** Podhled šikmého náběhu pravé konzoly stativa. Obnažená korodující výztuž Dna středových třmínek stativa.

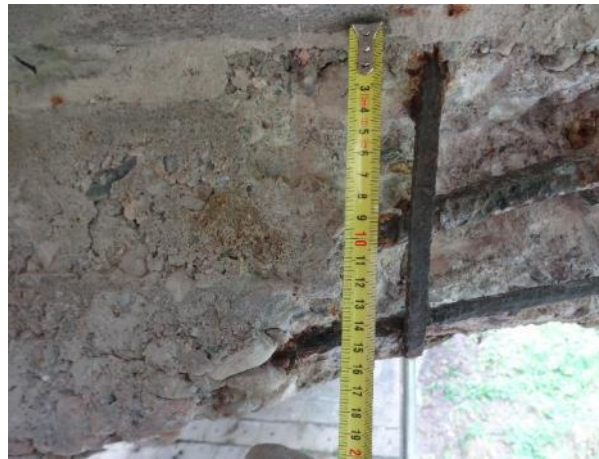
**Obr. 40:** Bok šikmého náběhu pravostran. konzoly stativa. Měření polohy detekované šikmé výztuže.

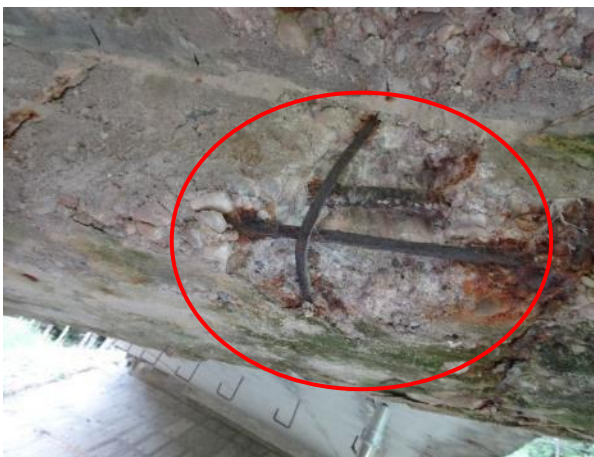
**Obr. 41:** Poloha sekané sondy S<sub>ss6</sub>.

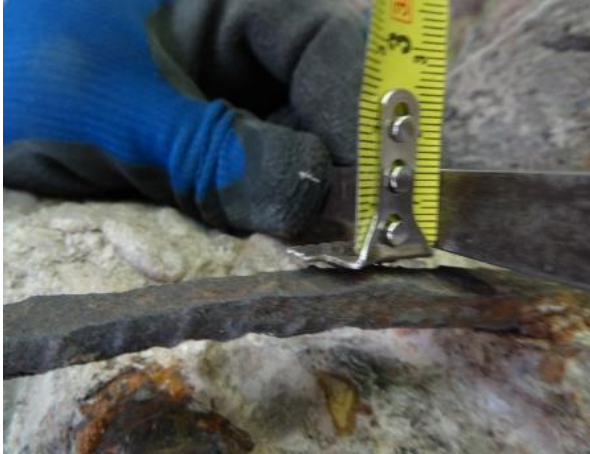
**Obr. 43:** S<sub>ss6</sub>. Měření krycí vrstvy třmínku ve svislé rovině.

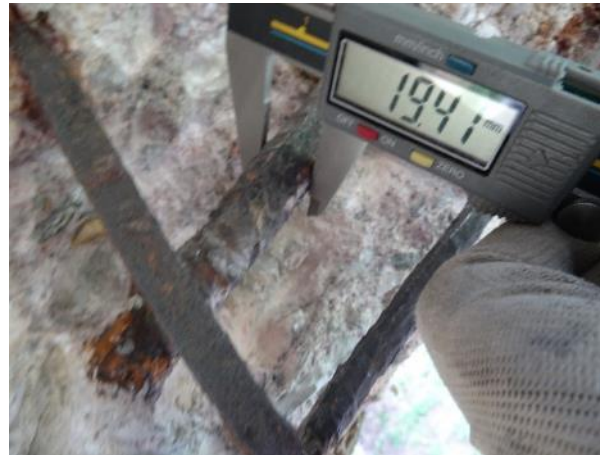
**Obr. 46:** S<sub>ss6</sub>. Zjištěný  $\varnothing$  smykové výztuže. výztuže.

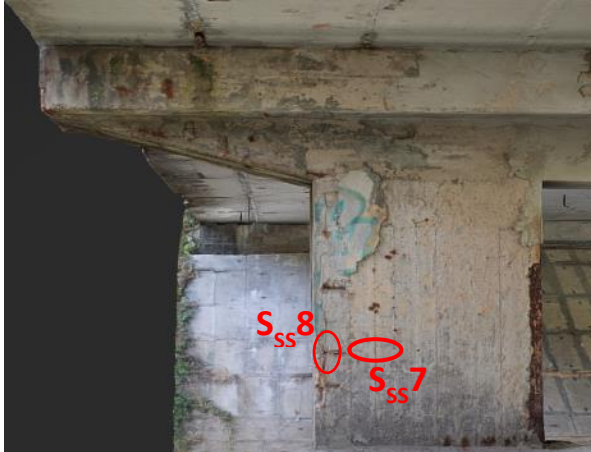
**Obr. 49:** Levá část Pi2. Stav levé stojky před provedením sekaných sond. Označeno místo zamýšlené sondy S<sub>ss7</sub> a S<sub>ss8</sub>.

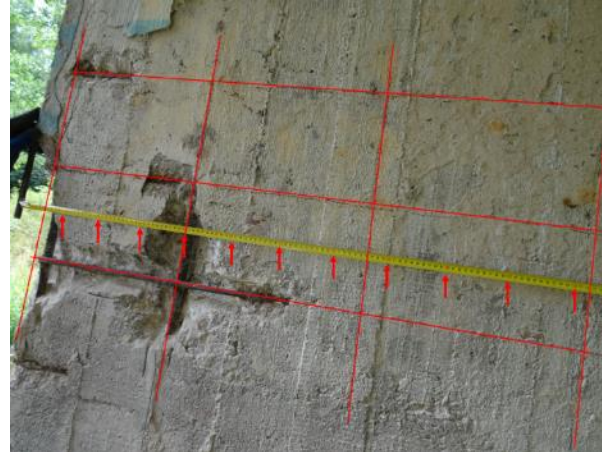
**Obr. 50:** Levá stojka Pi2. Měření roztečí detekované svislé výztuže.

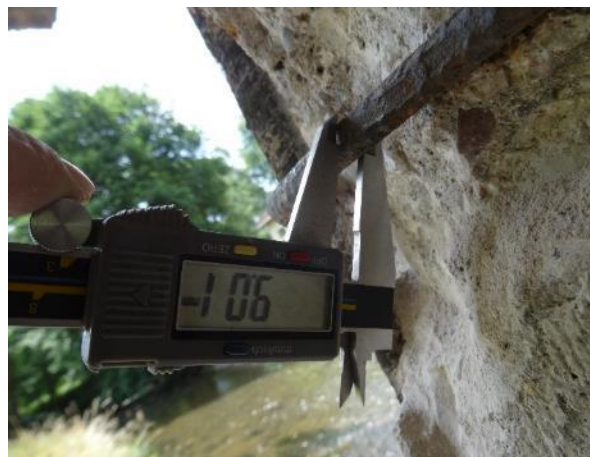
**Obr. 56:** S<sub>SS8</sub>. Zjištěný  $\varnothing$  obvod. třmínku.

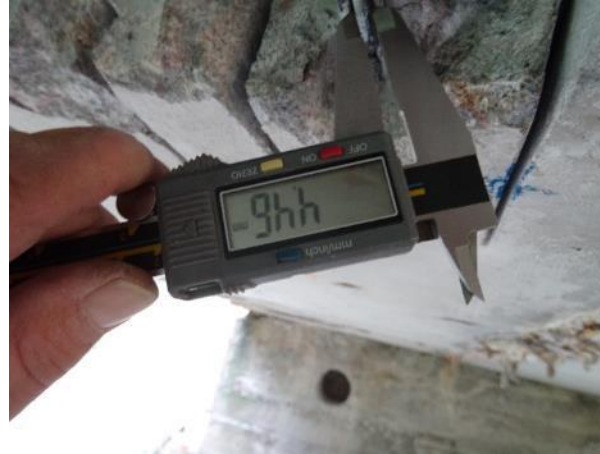
**Obr. 56:** S<sub>NK8</sub>, K4. Měření  $\varnothing$  předpínacího drátu.

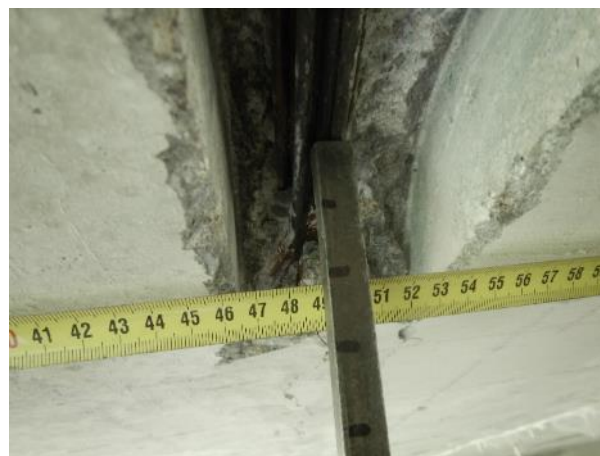
**Obr. 60:** S<sub>NK9</sub>, K7. Půdorysná poloha kabelu K7 vztahena k podél. kraji nosníku.

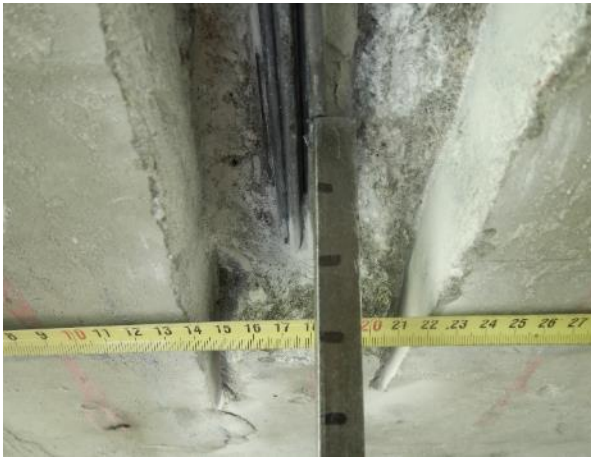
Obr. 63: SNK9, K4. Půdorysná poloha kabelu K4 vztažena k podél. kraji nosníku.

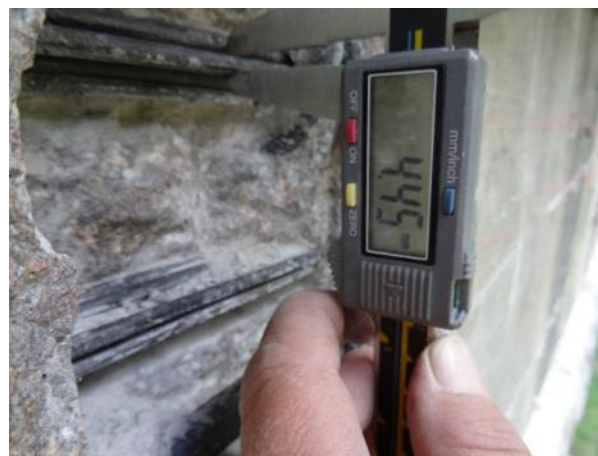
Obr. 72: S<sub>NK11</sub>. K2P. Měření  $\varnothing$  předpínacího drátu.

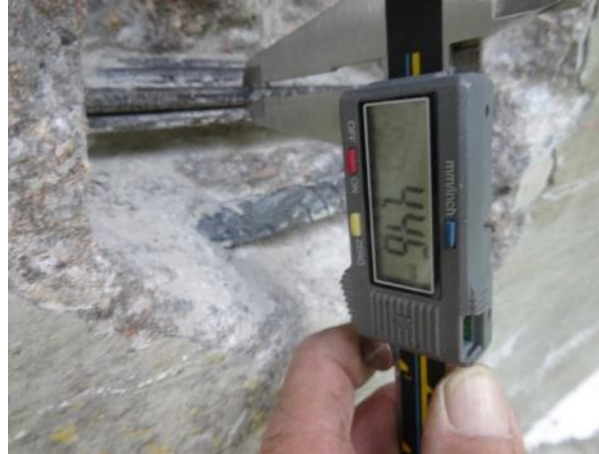
**Obr. 74:** SNK11. K3P. Měření  $\varnothing$  předpínacího drátu.

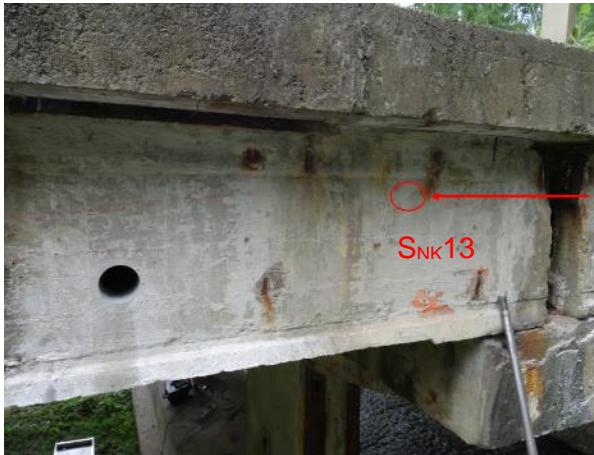
Obr. 85: Konec nosníku N10 nad Pi2. Označená poloha sekané sondy SNK13.

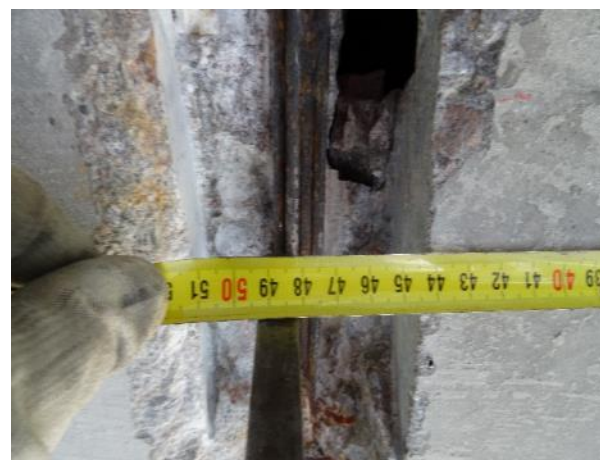
**Obr. 108:** SNK17, K7. Půdorysná poloha kabelu K7 vztahena k podél. kraji nosníku.

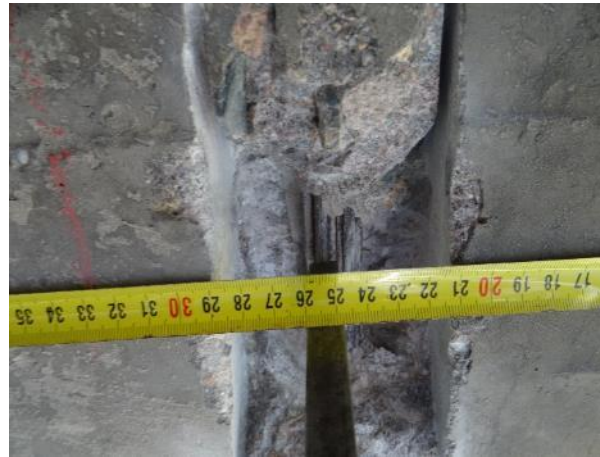
**Obr. 112:** SNK17, K5. Půdorysná poloha kabelu K5 vztahena k podél. kraji nosníku

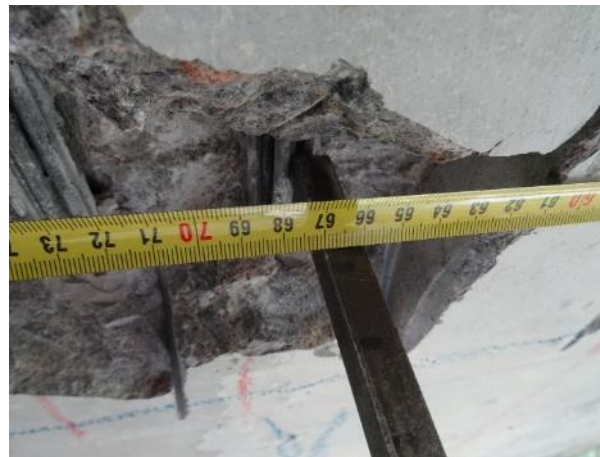
**Obr. 118:** S<sub>NK18</sub>, K6. Půdorysná poloha kabelu K7 vztažena k podél. kraji nosníku. Kanálek zaplněn.

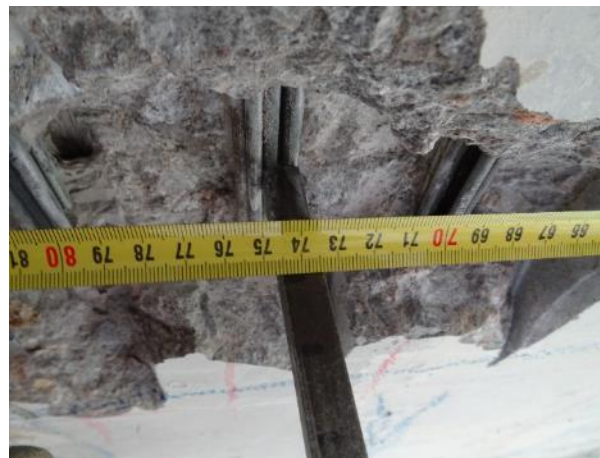
**Obr. 120:** S<sub>NK18</sub>, K5. Půdorysná poloha kabelu K5 vztažena k podél. kraji nosníku. Kanálek zaplněn.

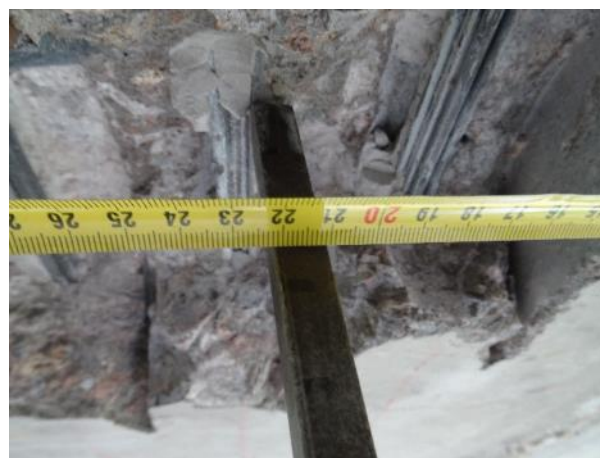
**Obr. 126:** SNK19, K5. Půdorys. poloha kabelu K5 vztažena k podél. kraji nosníku.

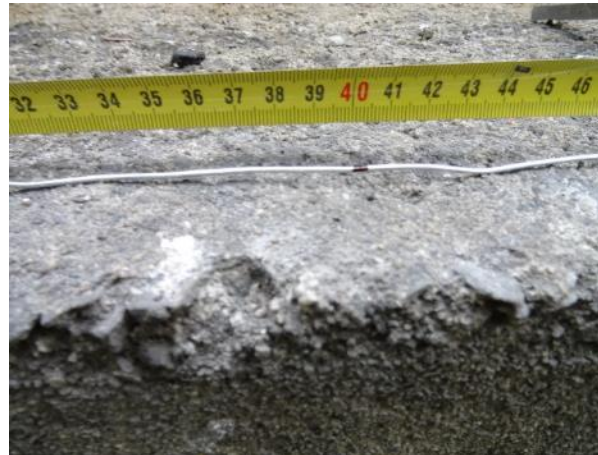
Obr. 134: S<sub>NK</sub>20, K2. Změřená délka prostupu ocel. lanka nevyplněným kanálkem směrem ke kotvě.

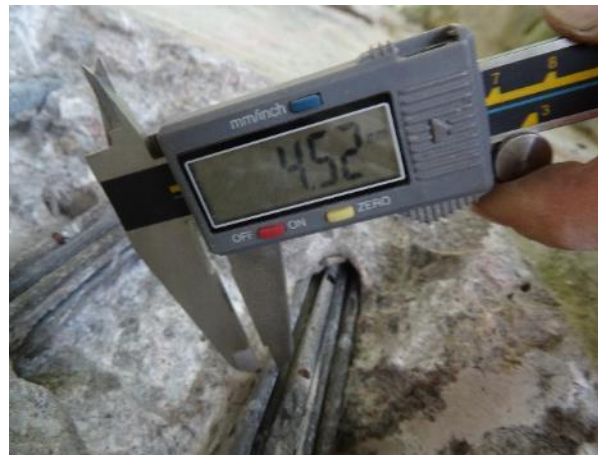
Obr. 136: S<sub>NK</sub>20, K2. Měření  $\varnothing$  předpínacího drátu.

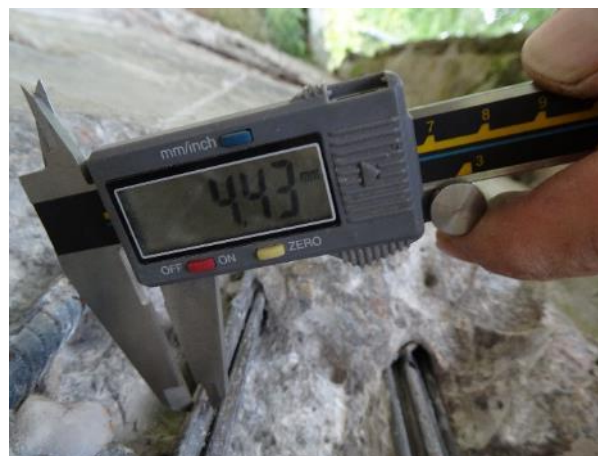
Obr. 138: S<sub>NK</sub>20, K3. Měření  $\varnothing$  předpínacího drátu.

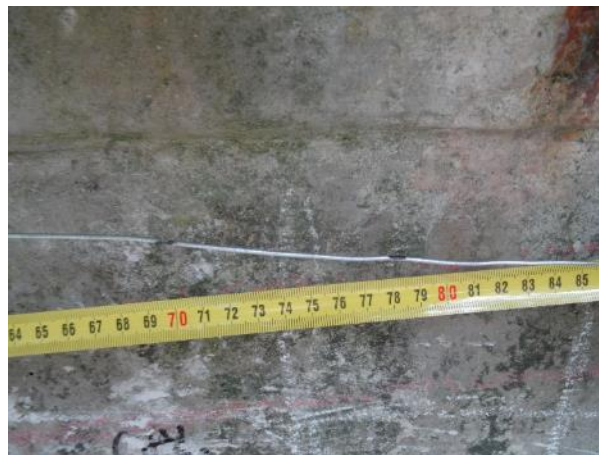
Obr. 156: Změřená délka prostupu ocel. lanka nevyplněným kanálkem v obou směrech měření odečtená z rysek na ocel. lanku.

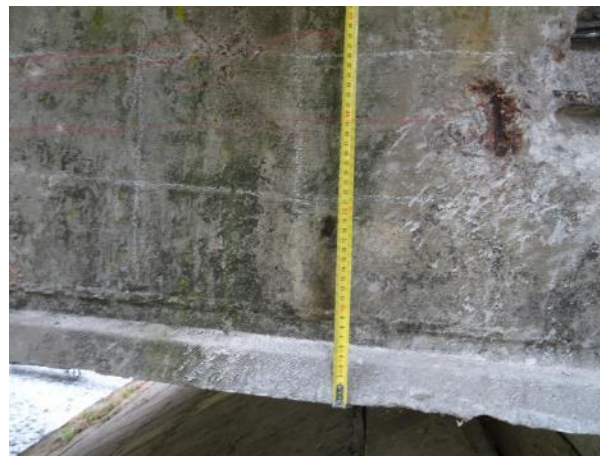
**Obr. 168:** Fasáda konce nosníku N10 ve 2. poli nad Op3. Měření polohy detekované měkké výztuže v opačném směru.
