<div>PRIME-COM^{S.R.O.} Sladkovského 545/13 326 00 Plzeň Tel: +420 773 646 723 E-mail: info@prime-com.cz IČO: 07772769 DIČ: CZ07772769</div>	
kolektiv	Ing. J. Bihary	Ing. J. Bihary		
OBEC, KRAJ: Všeruby, Pomezí; Plzeňský kraj				
OBJEDNATEL: Správa a údržba silnic Plzeňského kraje, p.o.				
AKCE: II/190 VŠERUBY - POMEZÍ - OPRAVA			STUPEŇ PD	PDPS
			DATUM	06/2024
			ČÍSLO ZAKÁZKY	23PC11
OBSAH: DIAGNOSTICKÝ PRŮZKUM VOZOVKY			MĚŘITKO	-
			ČÍSLO PŘÍLOHY	PARÉ ČÍSLO
			G.2

Diagnostický průzkum vozovky Všeruby – Pomezí – Hyršov

II/190 Všeruby - Pomezí – oprava:
úseky silnic II/190, III/19011

Číslo zprávy: D42/2023, PAU49

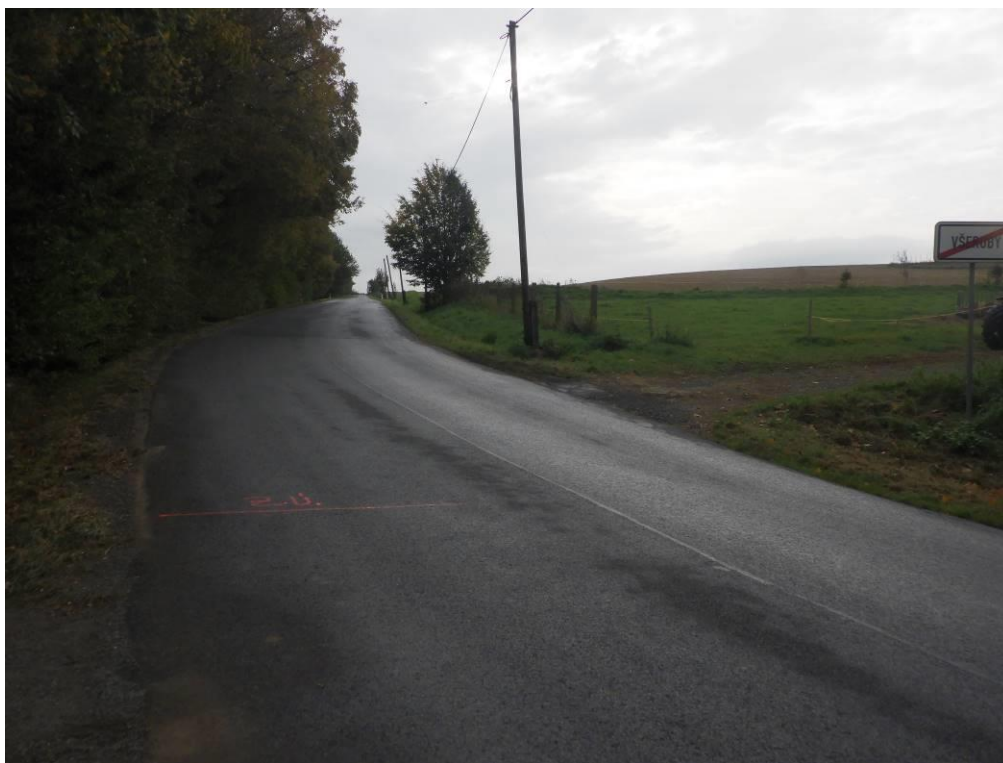
Začátek úseku = konec obce Všeruby = 85 m před začátkem úseku č. 1

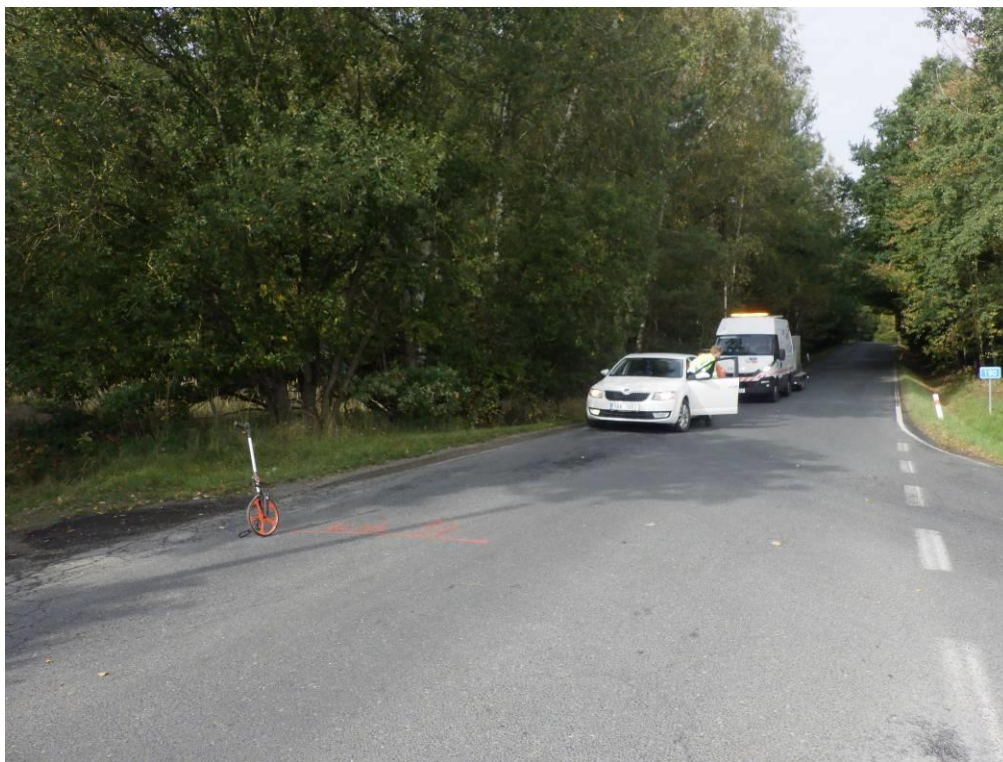
Konec úseku č. 1, křížení sil. II/190 s III/19011

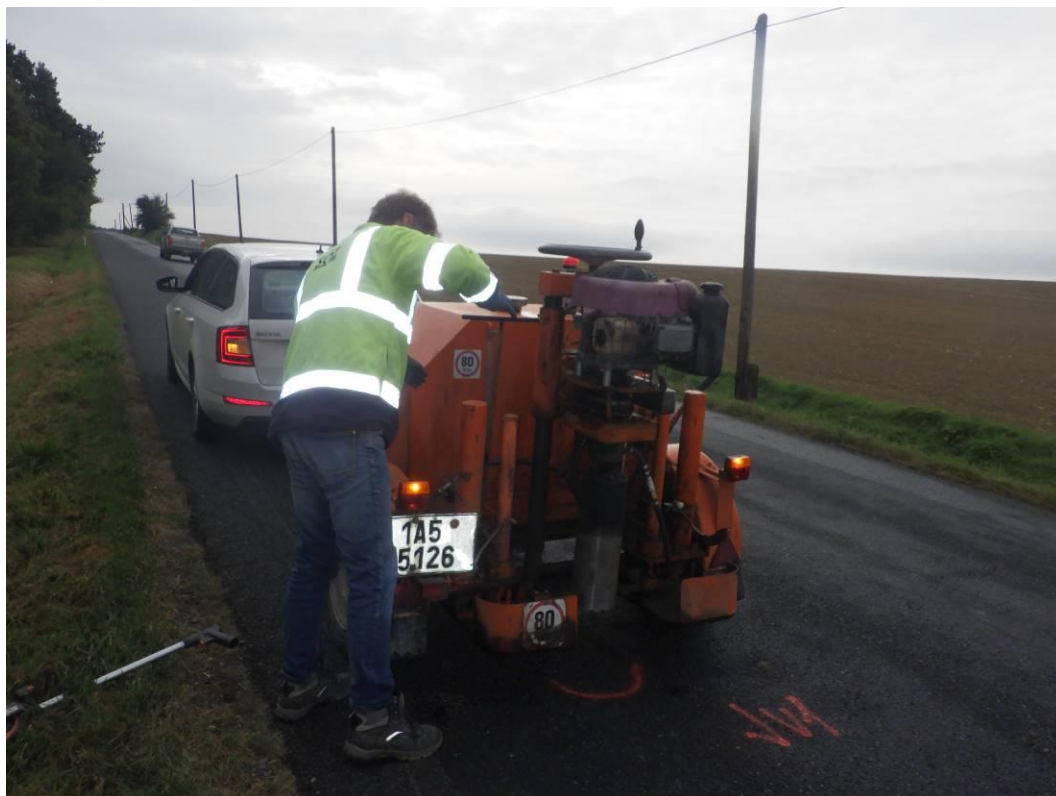
Poloha JV 1, úsek č. 1, km 0,115 LS, vzdálenost od okraje vozovky 1,0 m L

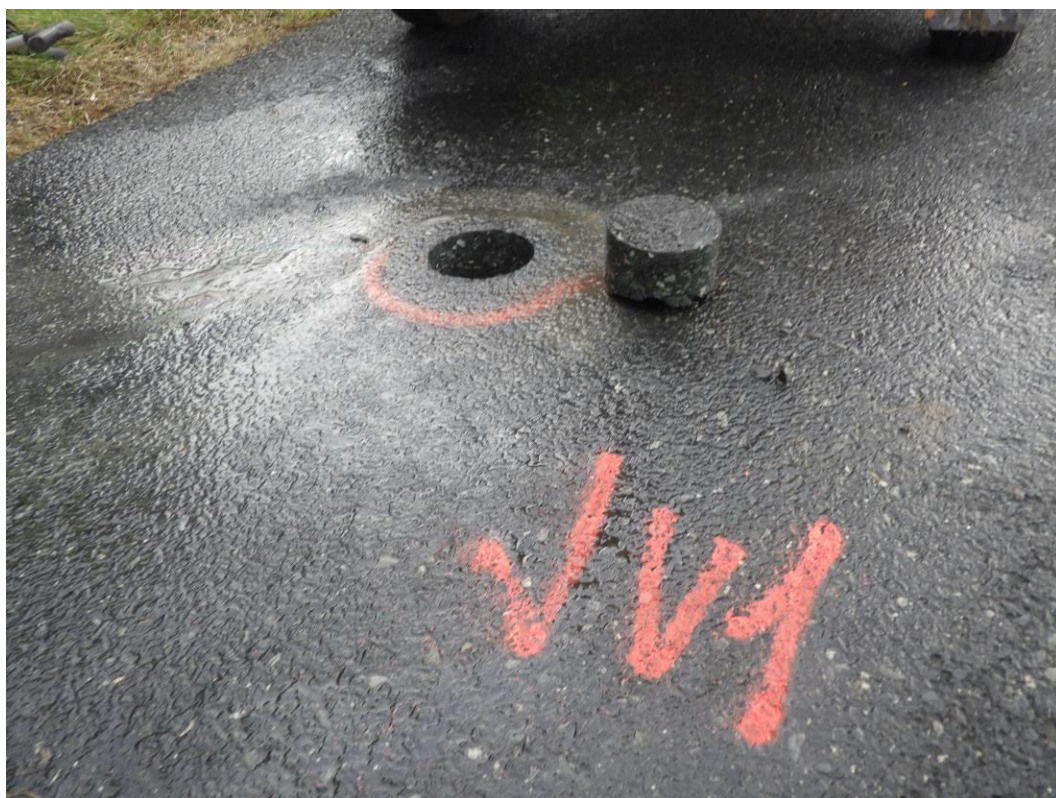
Detail místa vývrtu JV 1

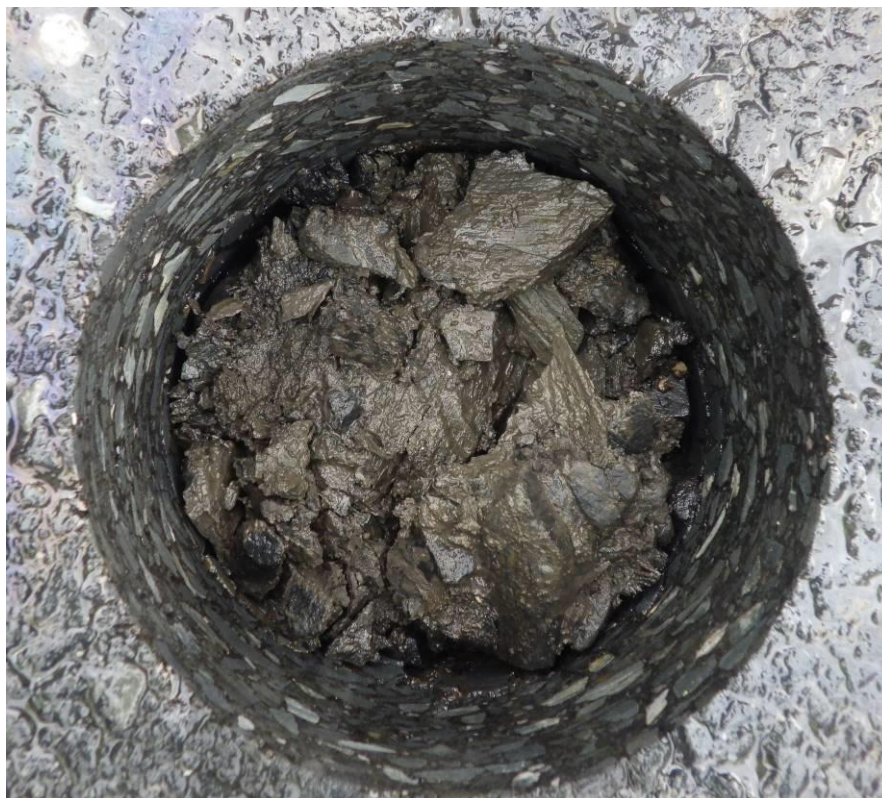
Detail otvoru vývrtu JV 1

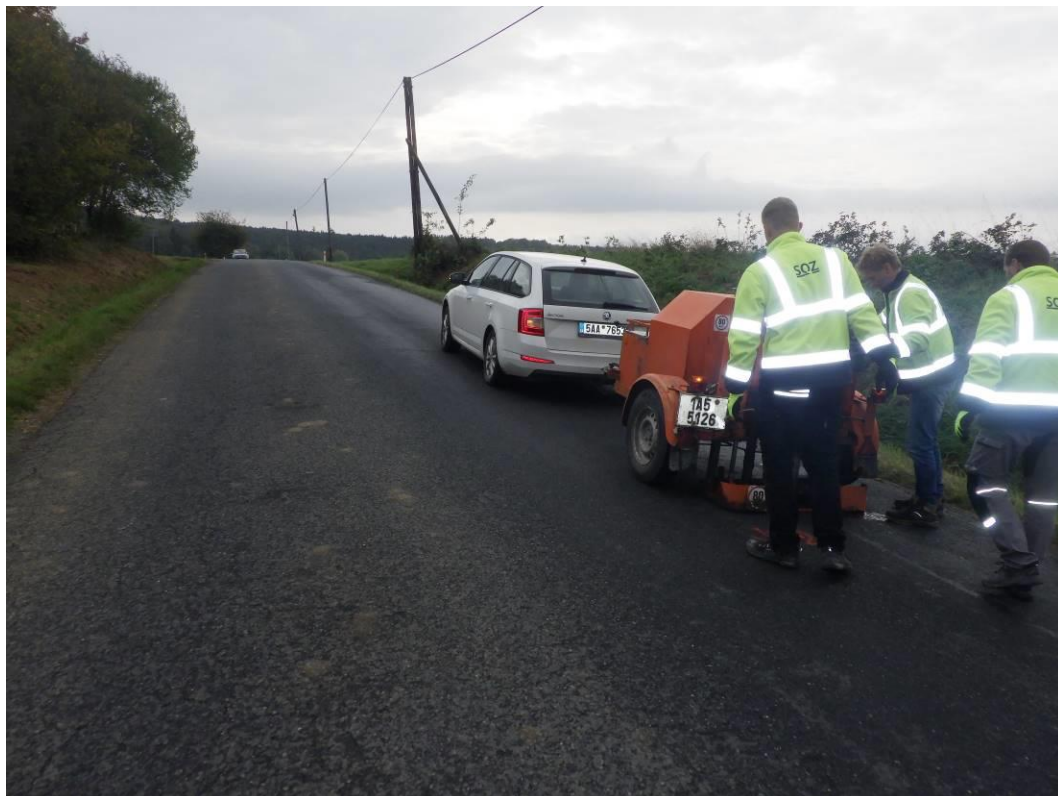
Poloha JV 2, úsek č. 1, km 0,315 PS, vzdálenost od okraje vozovky 1,2 m P

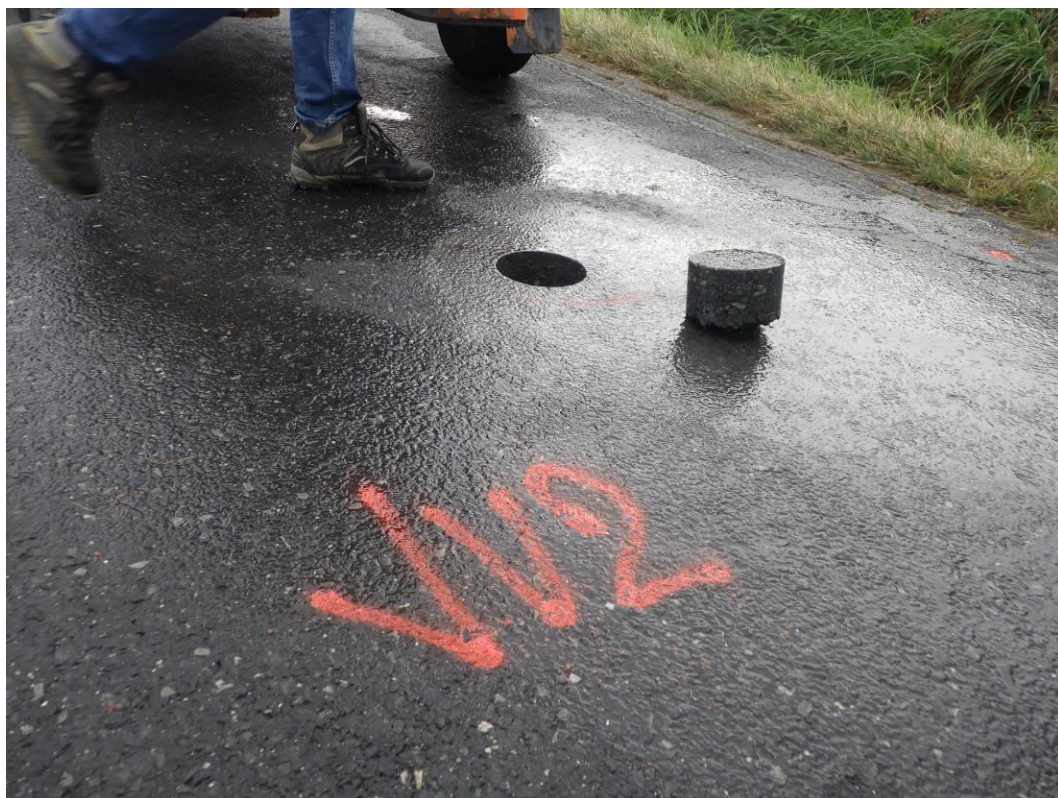
Detail místa vývrtnu JV 2

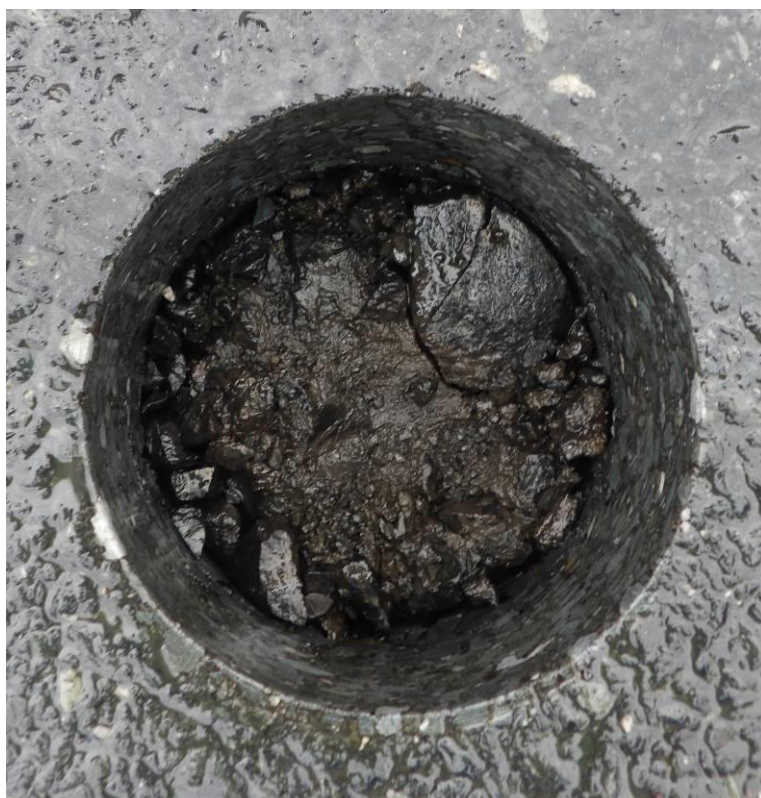
Detail otvoru vývrtu JV 2

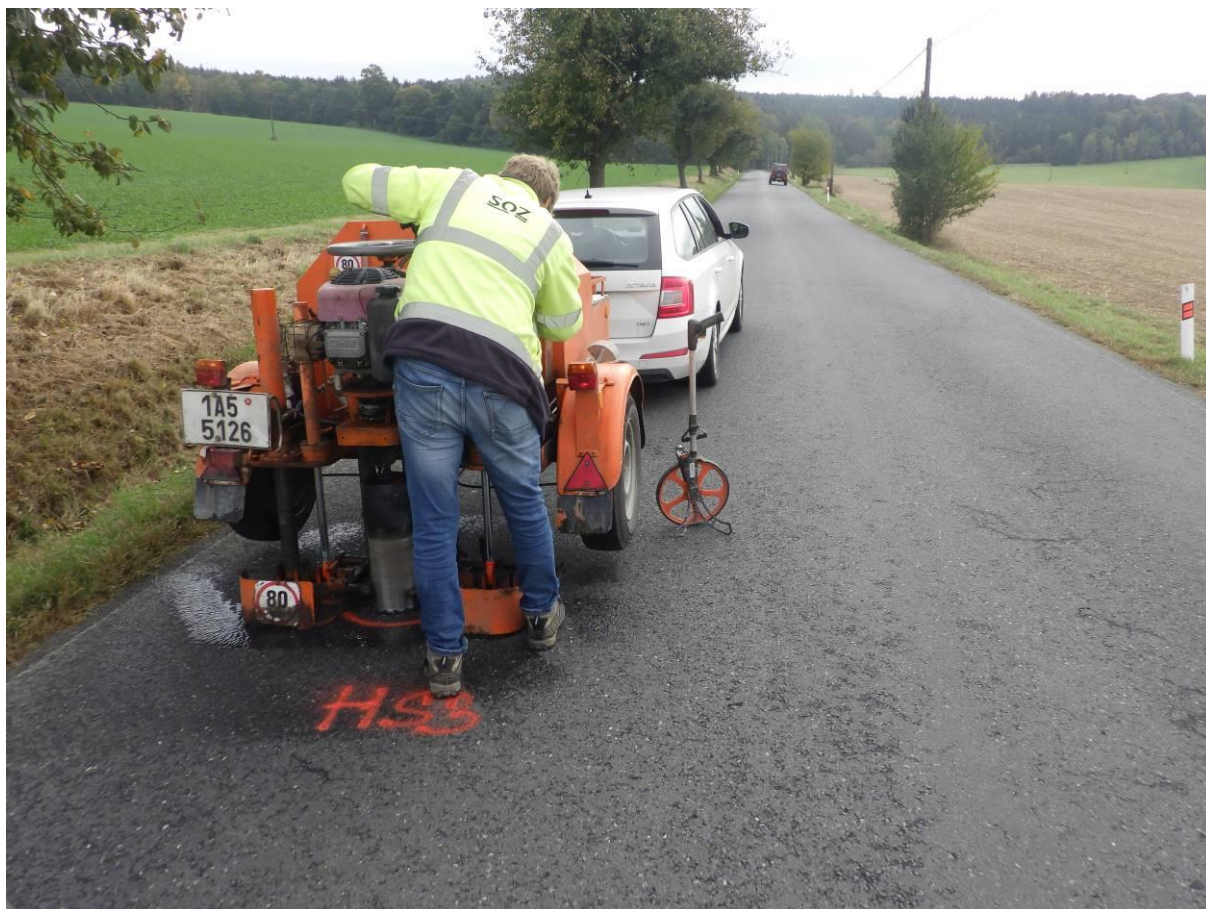
Poloha HS 3, úsek č. 1, km 0,515 LS, vzdálenost od okraje vozovky 1,1 m L

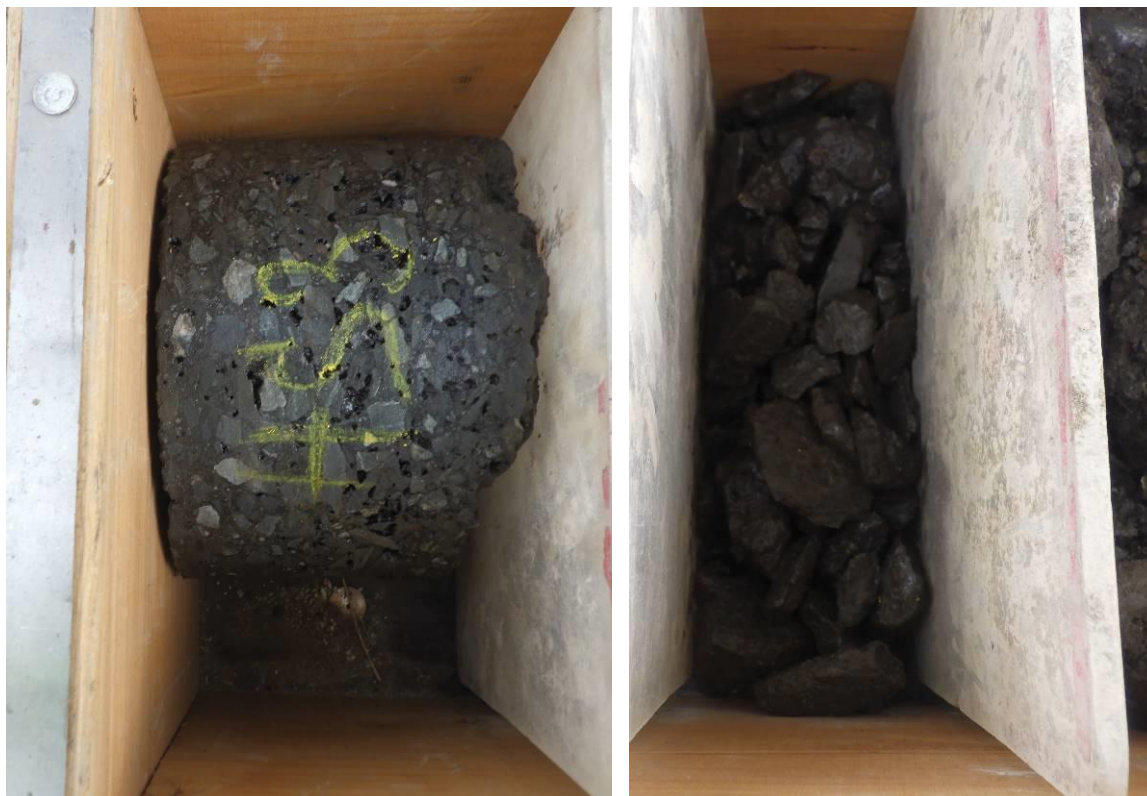
Detail asfaltových vrstev HS 3-1 a vrstvy HS 3-2

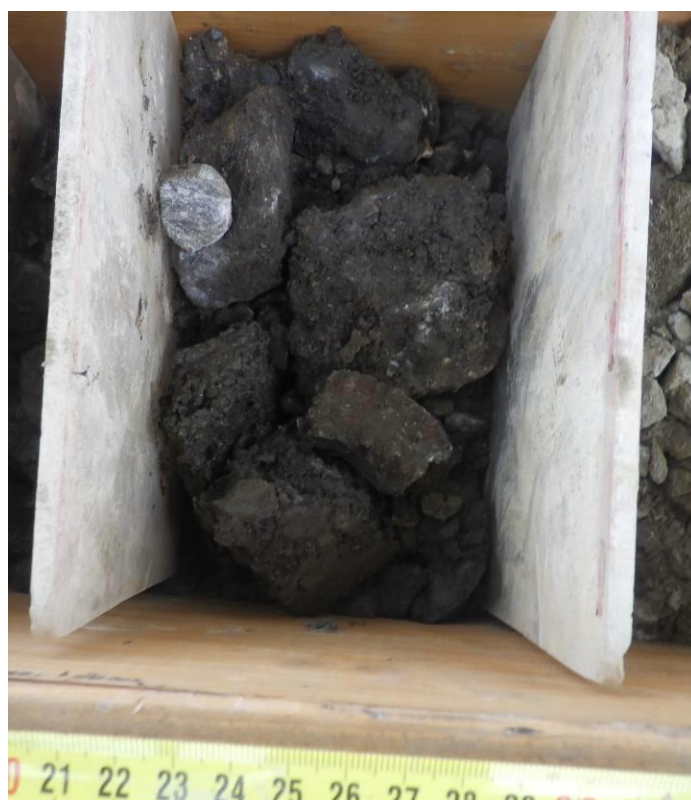
Detail vrstvy HS 3-3

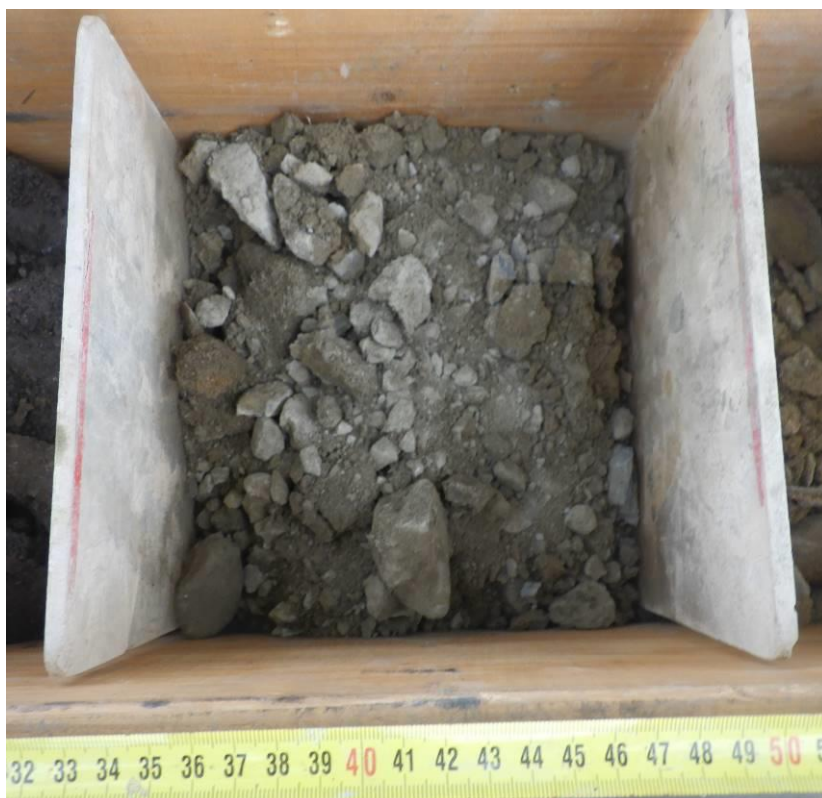
Detail vrstvy HS 3-4

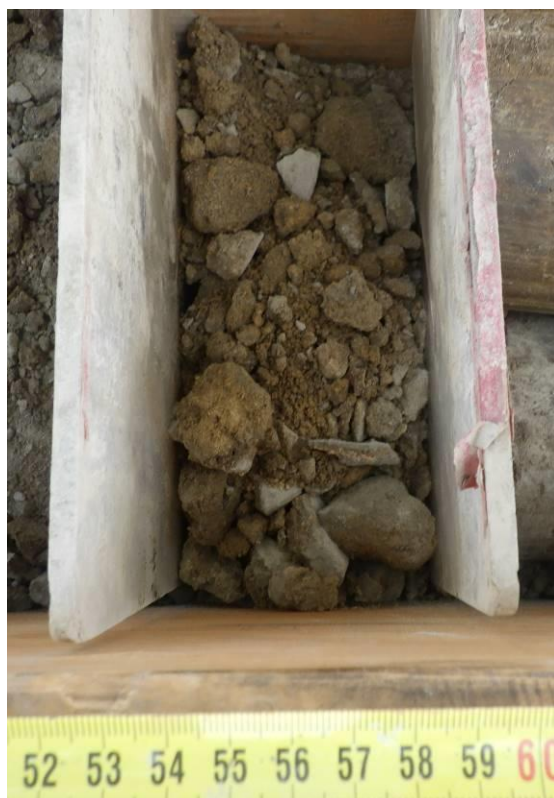
Detail vrstvy HS 3-5

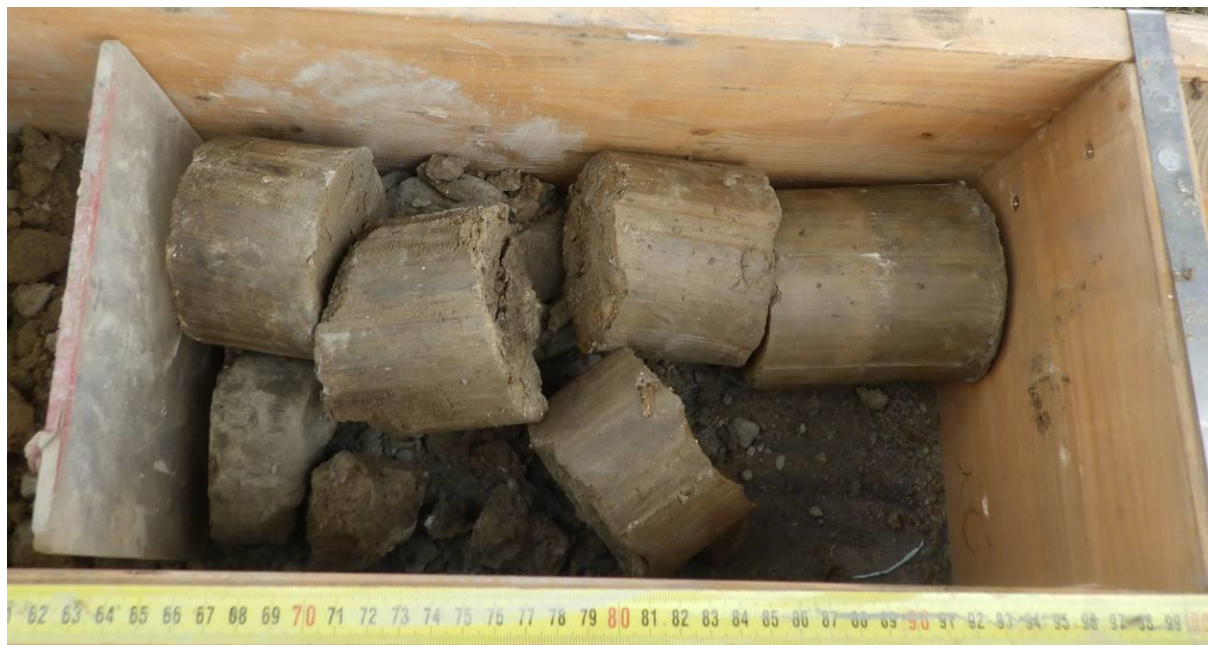
Detail vrstvy HS 3-6a

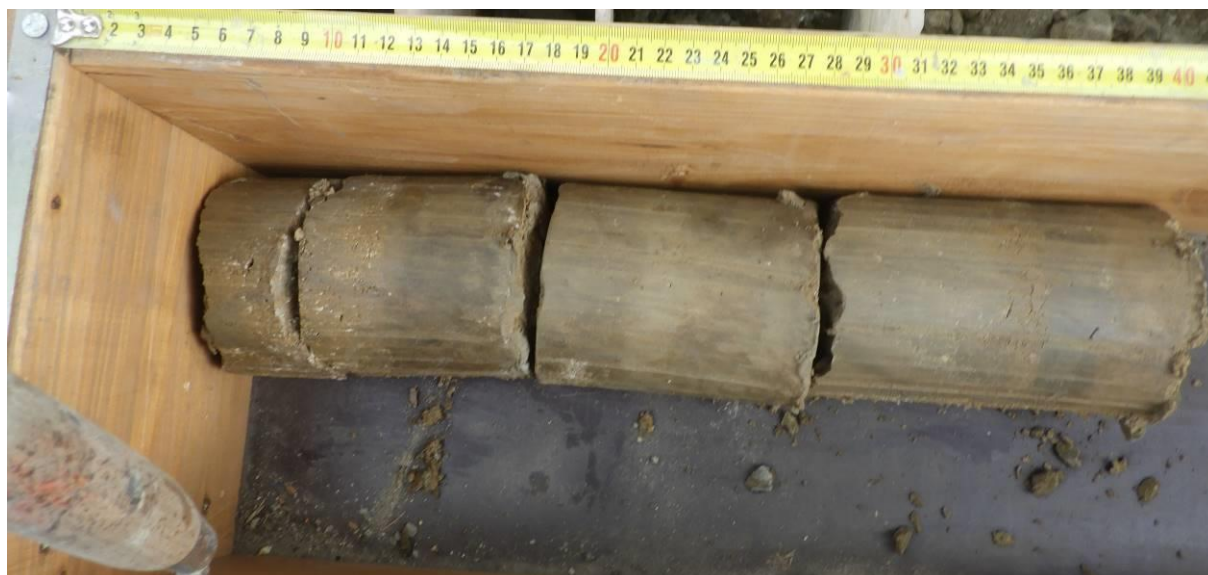
Detail vrstvy HS 3-6b

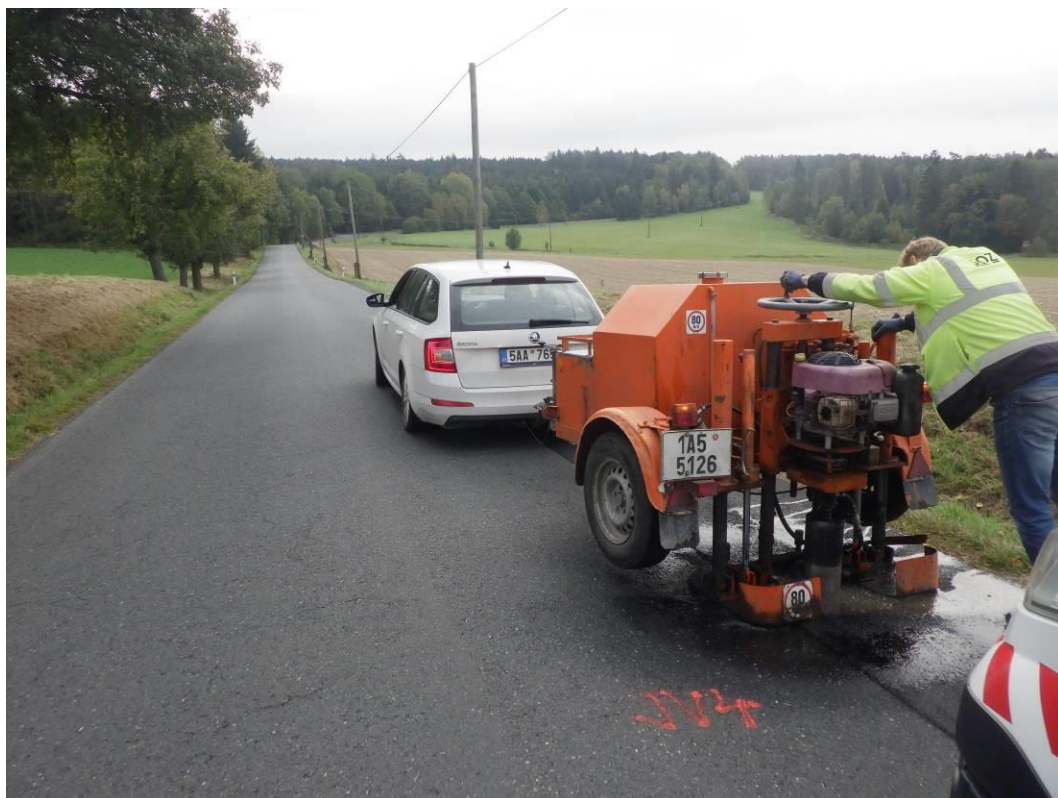
Poloha JV 4, úsek č. 1, km 0,715 PS, vzdálenost od okraje vozovky 0,85 m P

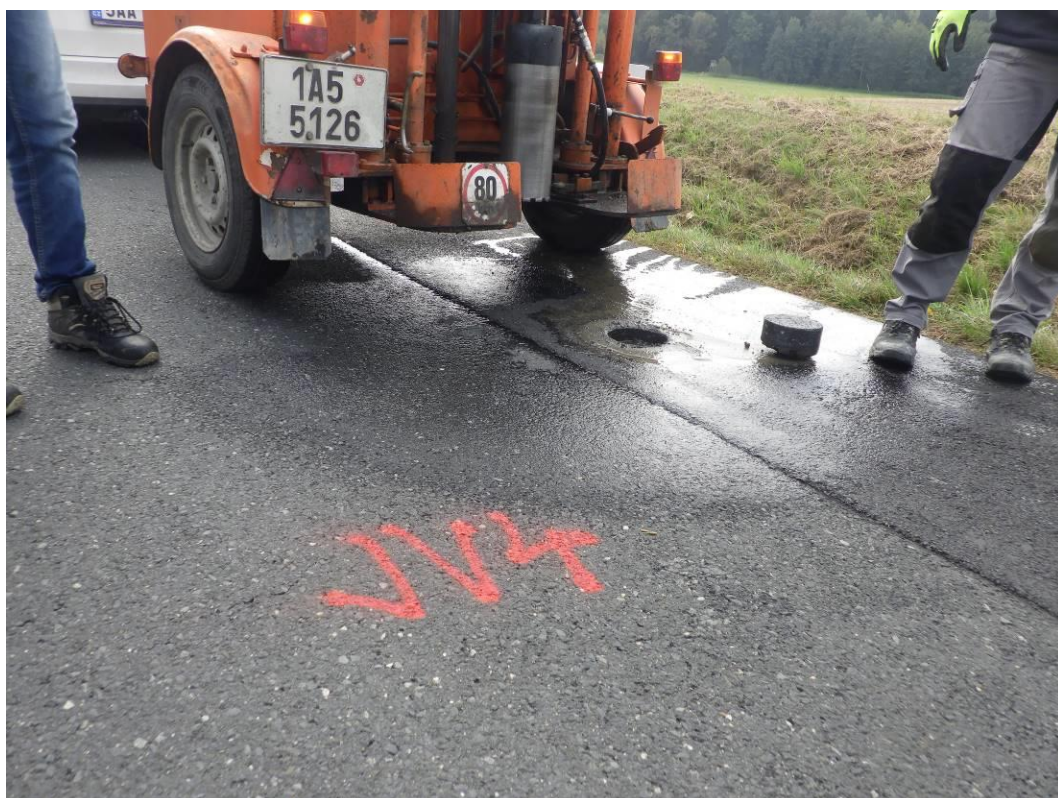
Detail místa vývrtu JV 4

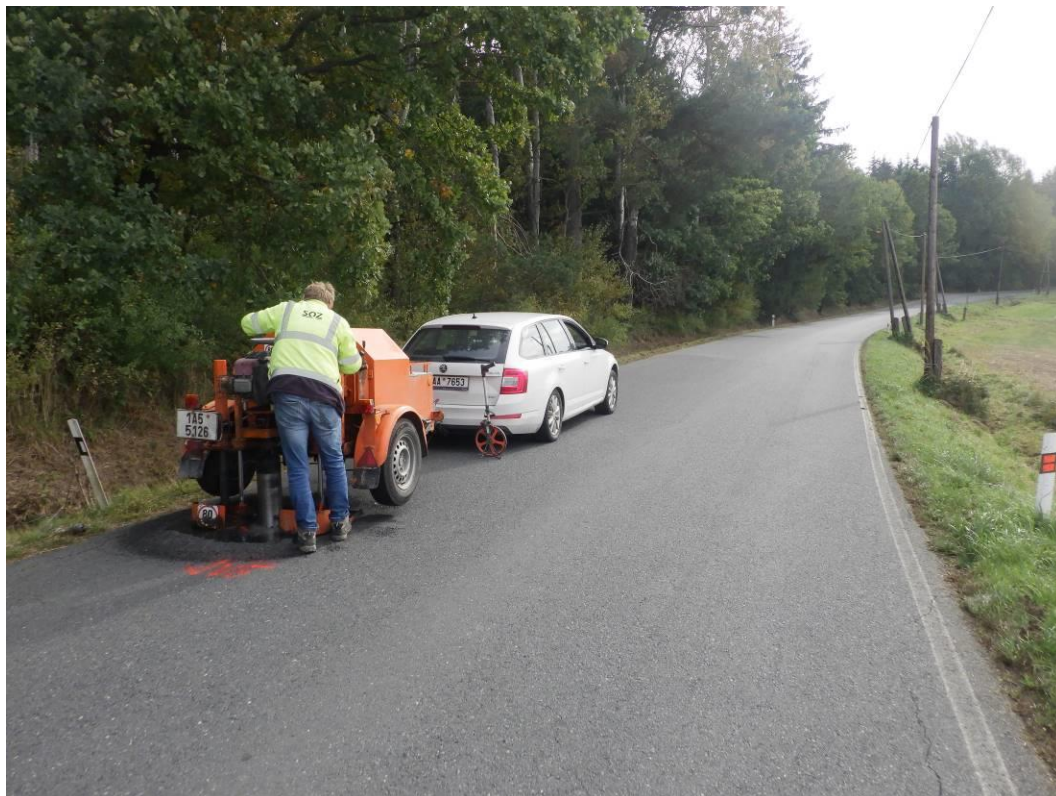
Poloha JV 5, úsek č. 1, km 0,915 LS, vzdálenost od okraje vozovky 1,2 m L

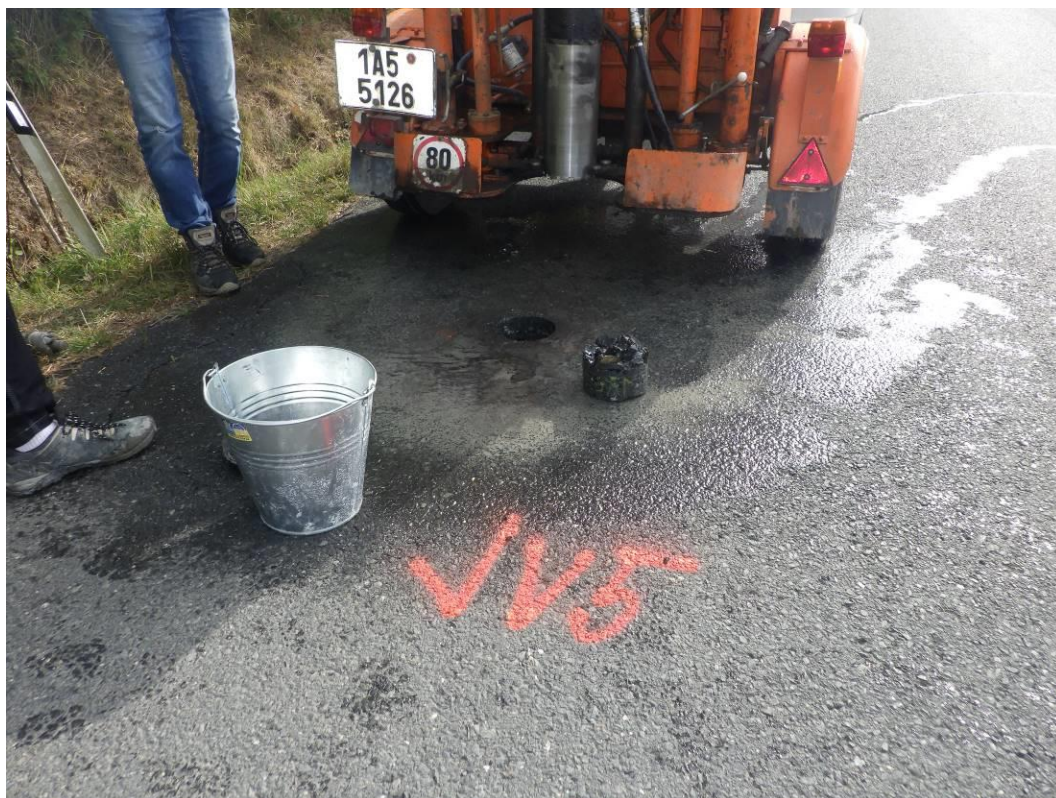
Detail místa vývrtu JV 5

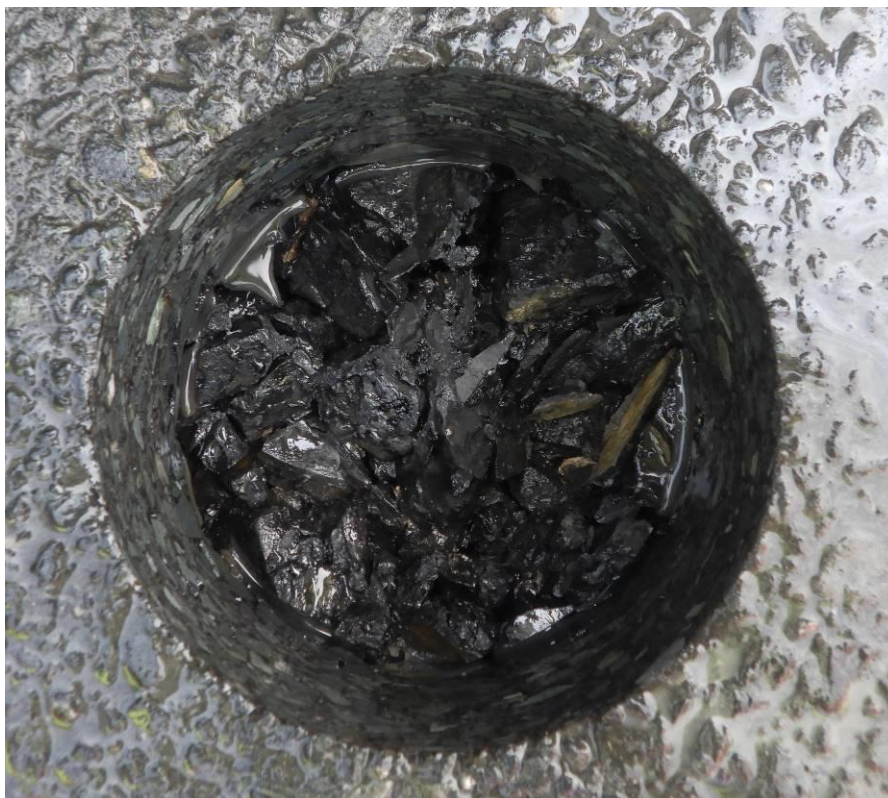
Detail otvoru vývrtu JV 5

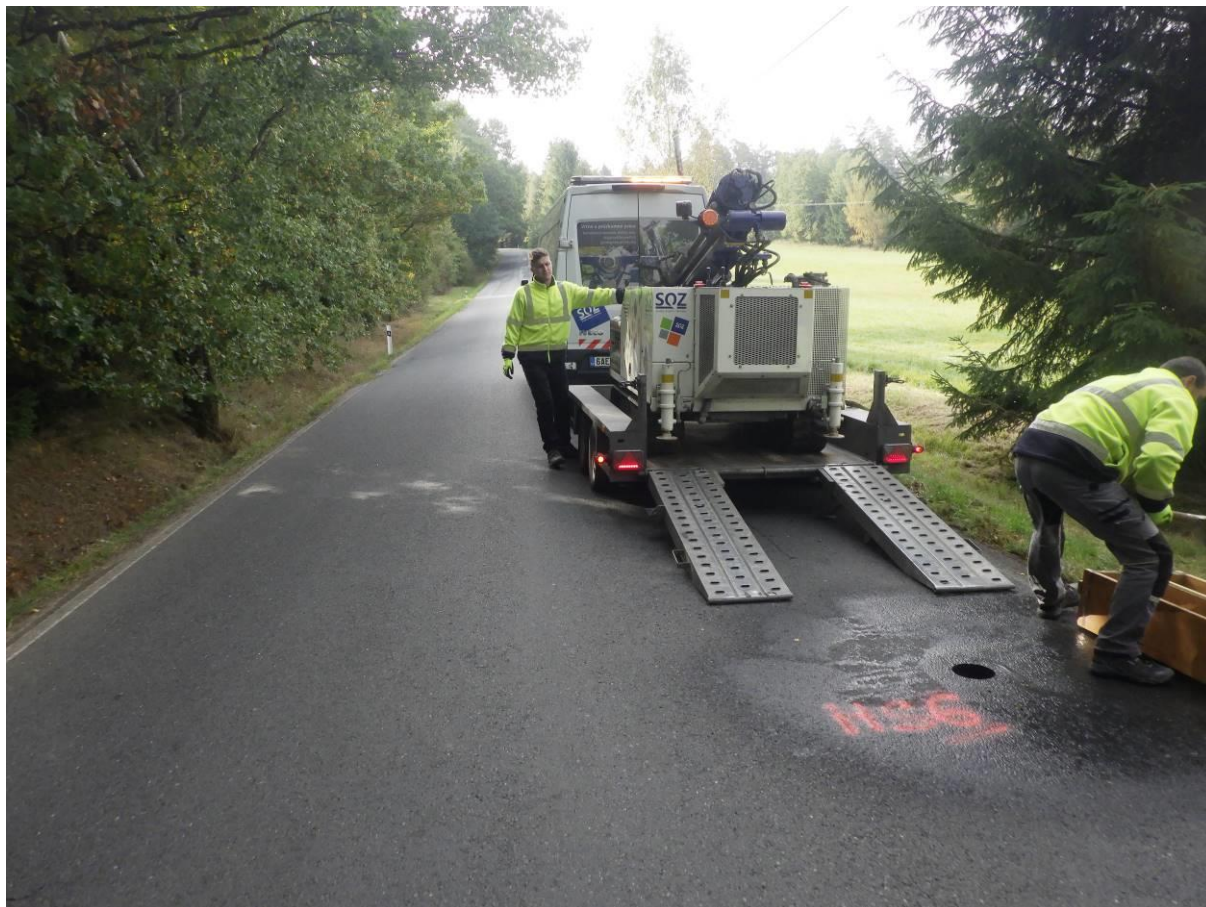
Poloha HS 6, úsek č. 1, km 1,140 PS, vzdálenost od okraje vozovky 1,0 m P

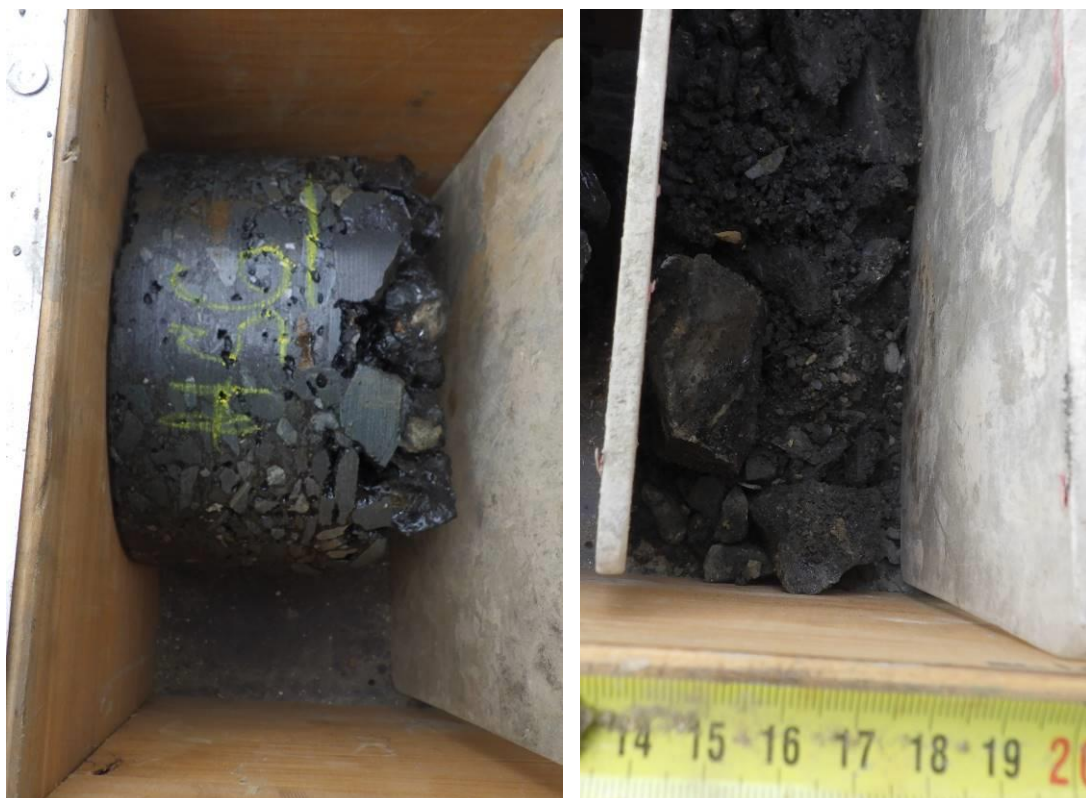
Detail asfaltových vrstev HS 6-1 a vrstvy HS 6-2

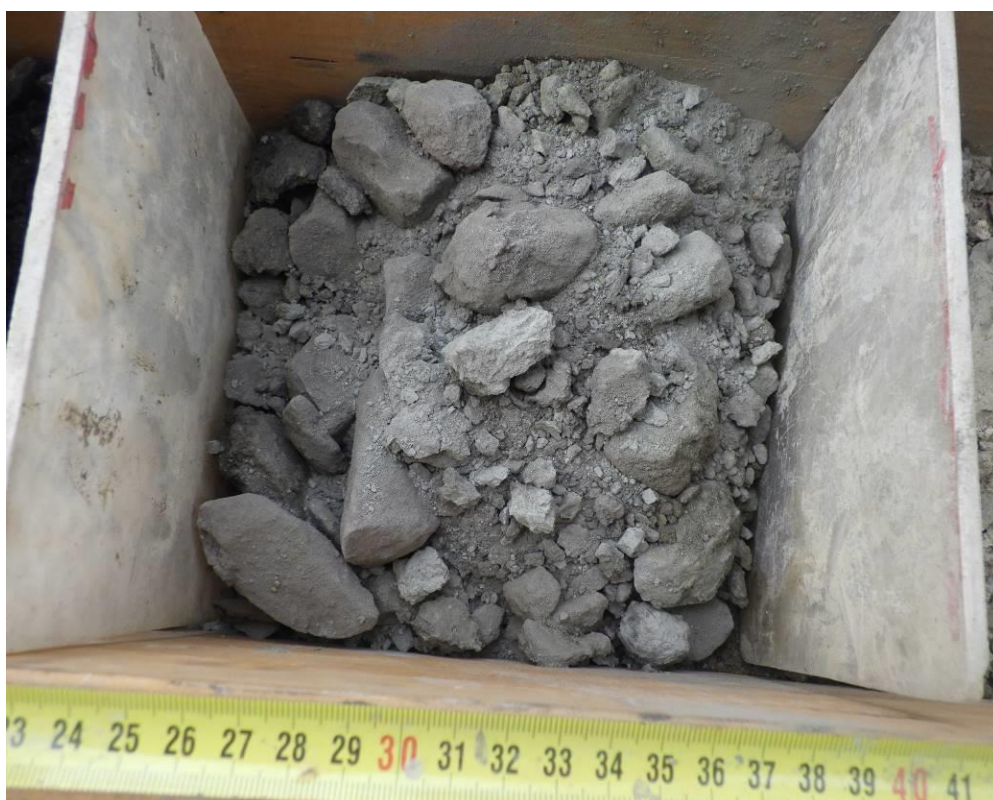
Detail vrstvy HS 6-3

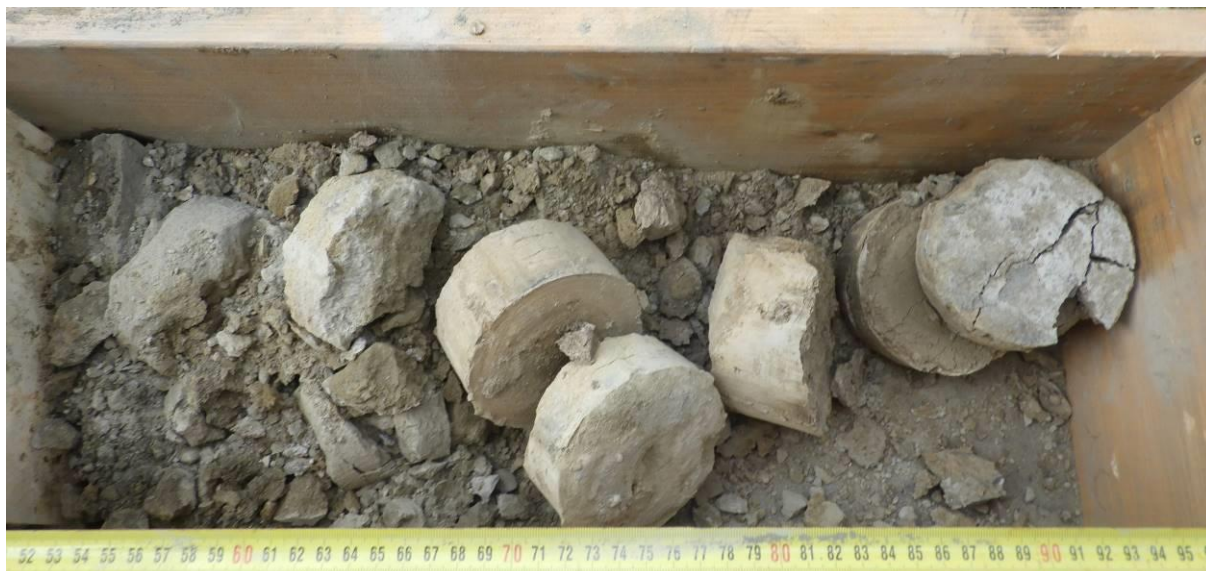
Detail vrstvy HS 6-4a

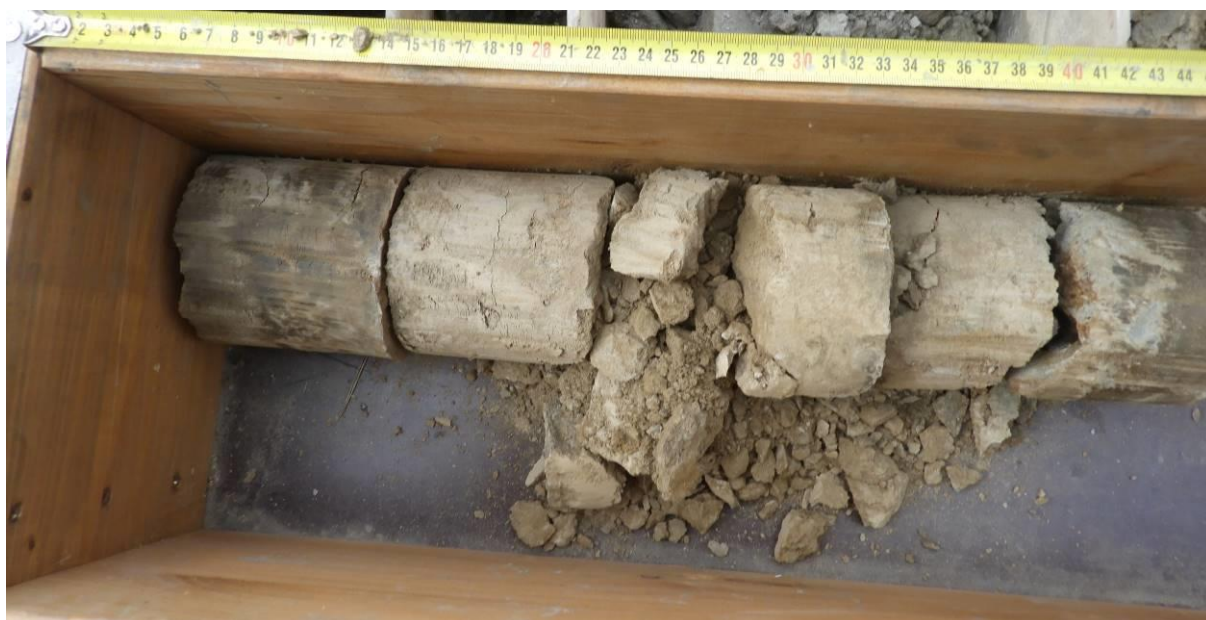
Detail vrstvy HS 6-4b

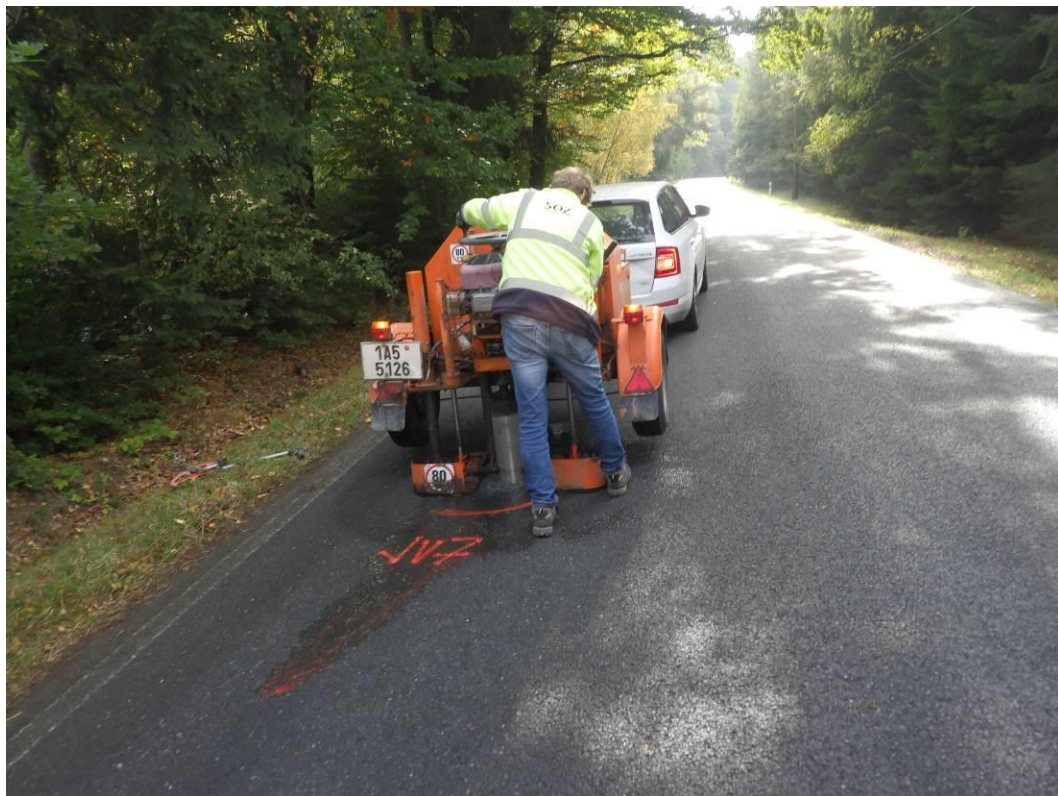
Poloha JV 7, úsek č. 1, km 1,415 LS, vzdálenost od okraje vozovky 1,0 m L

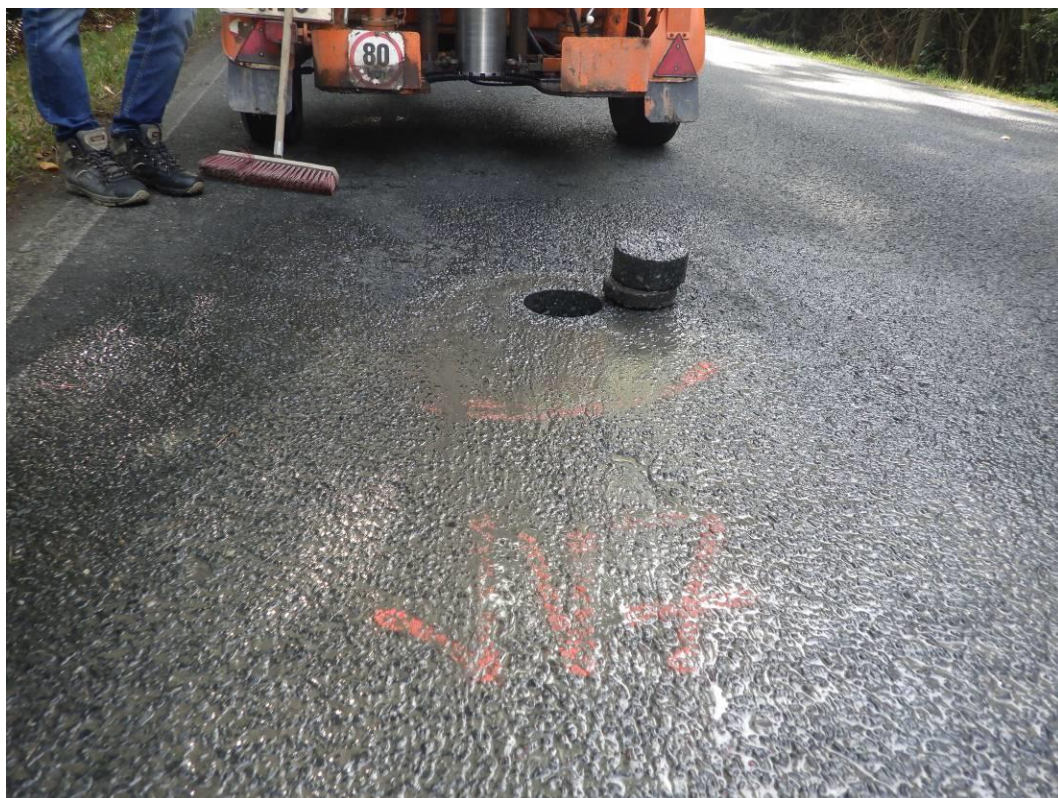
Detail místa vývrtu JV 7

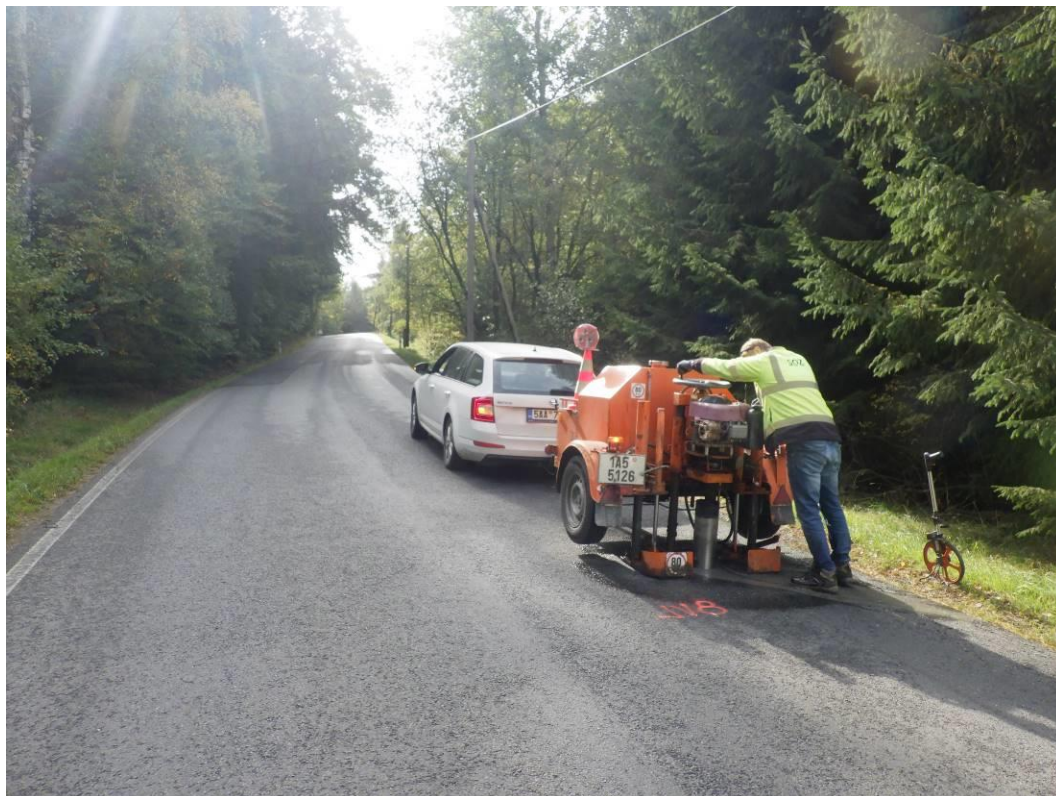
Poloha JV 8, úsek č. 1, km 1,565 PS, vzdálenost od okraje vozovky 1,1 m P
