<div>PRIME-COM^{S.R.O.} Sladkovského 545/13 326 00 Plzeň Tel: +420 773 646 723 E-mail: info@prime-com.cz IČO: 07772769 DIČ: CZ07772769</div>	
kolektiv	Ing. J. Bihary	Ing. J. Bihary		
OBEC, KRAJ: Všeruby, Pomezí; Plzeňský kraj				
OBJEDNATEL: Správa a údržba silnic Plzeňského kraje, p.o.				
AKCE: II/190 VŠERUBY - POMEZÍ - OPRAVA			STUPEŇ PD	PDPS
			DATUM	06/2024
			ČÍSLO ZAKÁZKY	23PC11
OBSAH: DIAGNOSTICKÝ PRŮZKUM VOZOVKY			MĚŘITKO	-
			ČÍSLO PŘÍLOHY	PARÉ ČÍSLO
			G.2

Diagnostický průzkum vozovky Všeruby – Pomezí – Hyršov

II/190 Všeruby - Pomezí – oprava:
úseky silnic II/190, III/19011

Číslo zprávy: D42/2023, PAU49

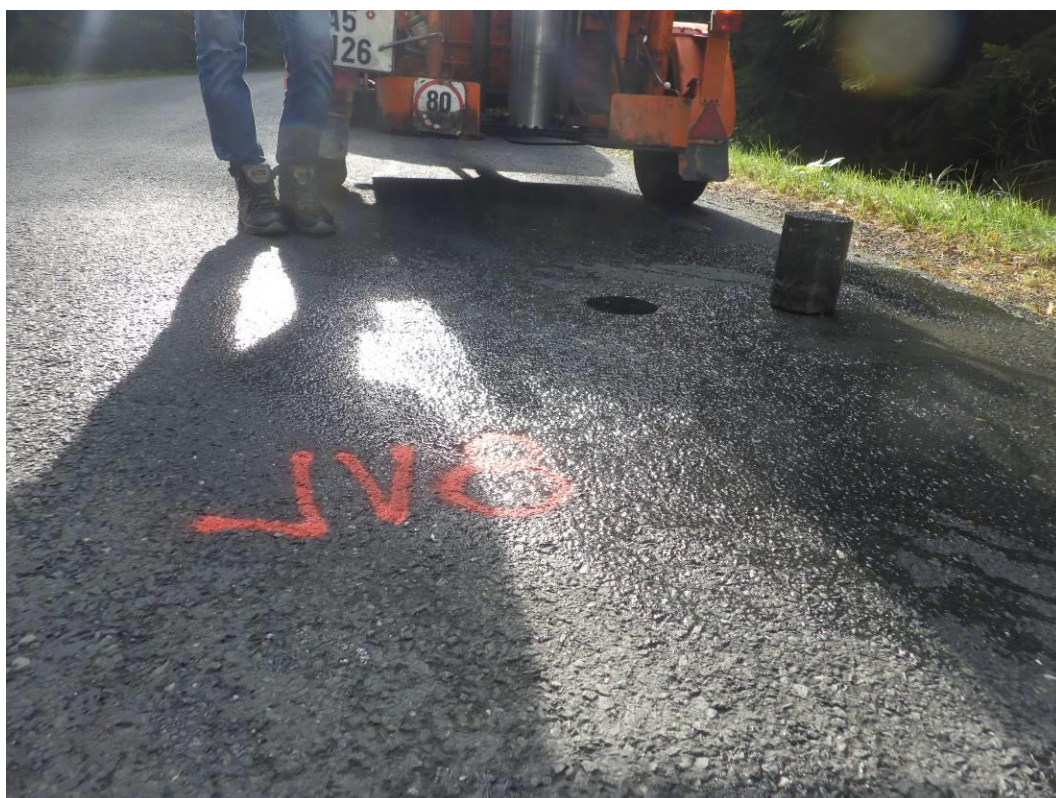
Detail místa vývrtu JV 8
